### FICHA DE PARÂMETROS URBANÍSTICOS

| <b>Sítio Histórico dos Bairros de Santo Antônio E São José</b> | <b>ZEPH</b> | 10 | <b>BAIRRO</b> | Santo Antônio |
| | <b>SETOR</b> | SPR 05 | <b>QUADRA (DSQ)</b> | 11565055 |

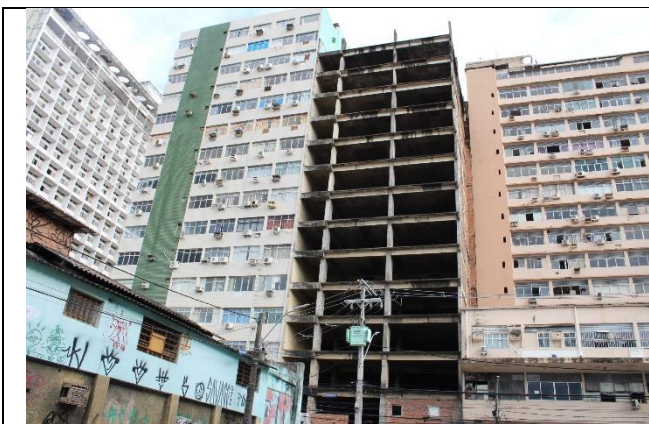
Foto 01: Fachada principal – edificação inacabada e sem afastamentos

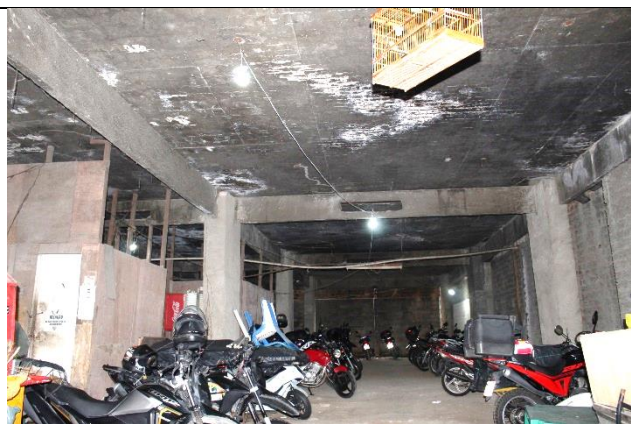
Foto 02: Vista interna, pavimento térreo – local utilizado como estacionamento de motos. Danos em laje

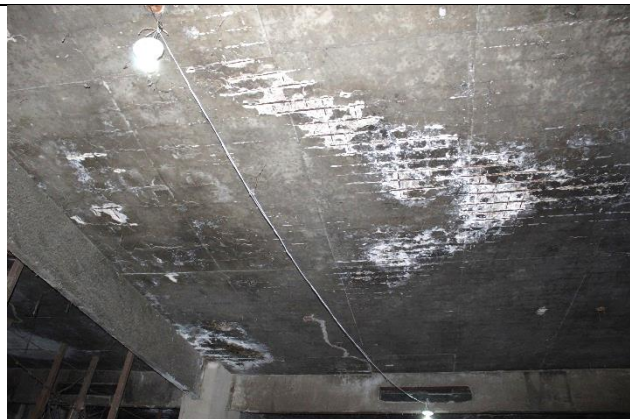
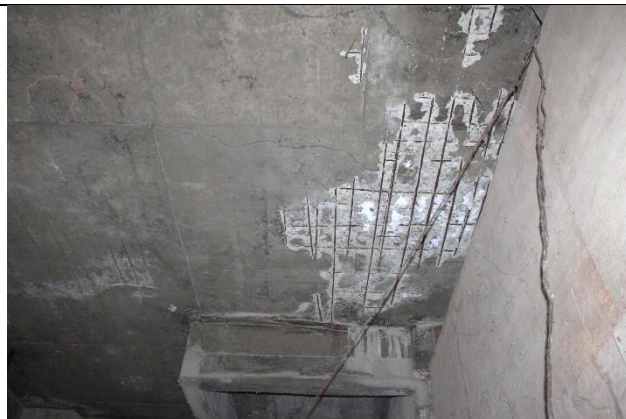
Fotos 03 e 04: Pavimento térreo (estacionamento) – danos estruturais em lajes, sugerindo camada de recobrimento insuficiente

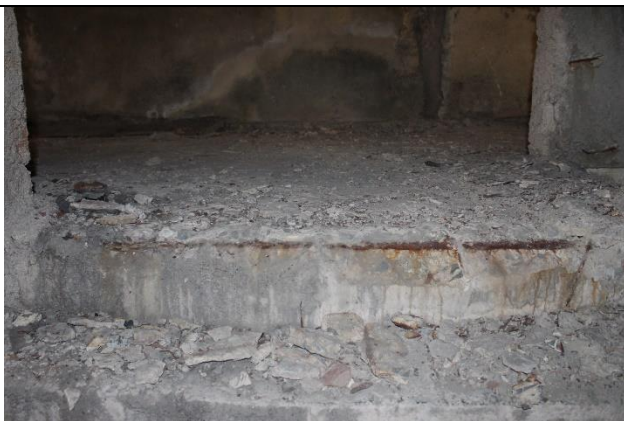
Foto 05: Escada – Danos em degraus com exposição de armaduras oxidadas, sugerindo camada de recobrimento insuficiente

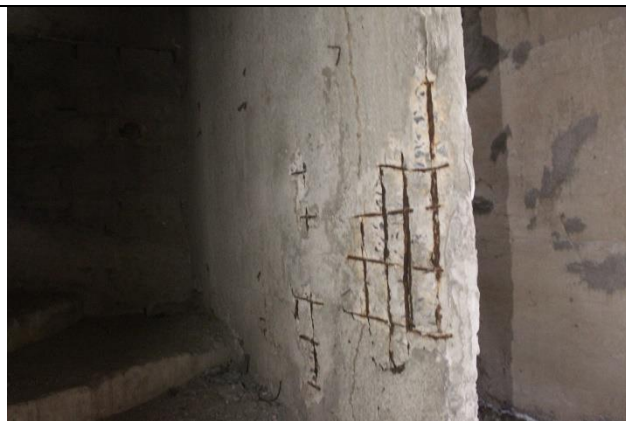
Foto 06: Paredes com danos estruturais e exposição de armaduras oxidadas

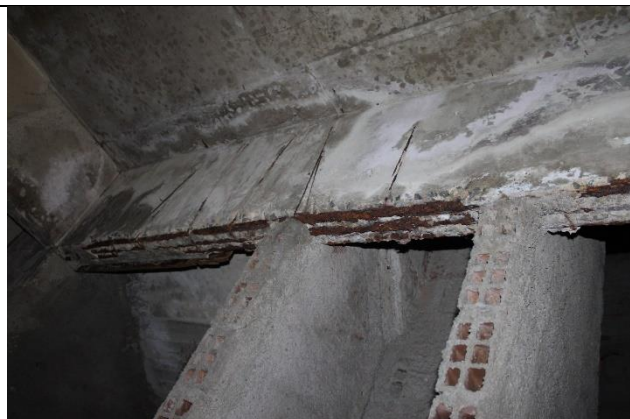
Foto 07: Vergas com danos estruturais e exposição de armaduras oxidadas

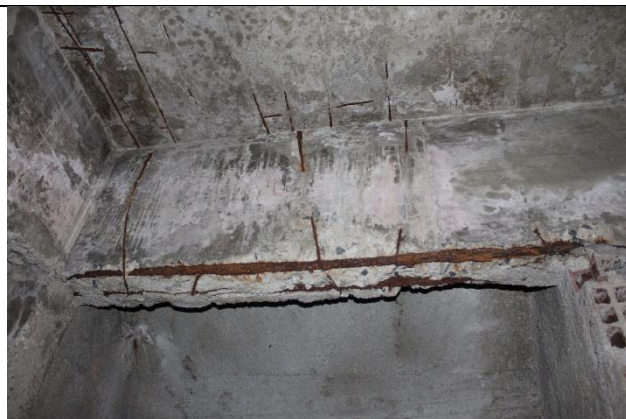
Foto 08: Vergas com danos estruturais e exposição de armaduras oxidadas

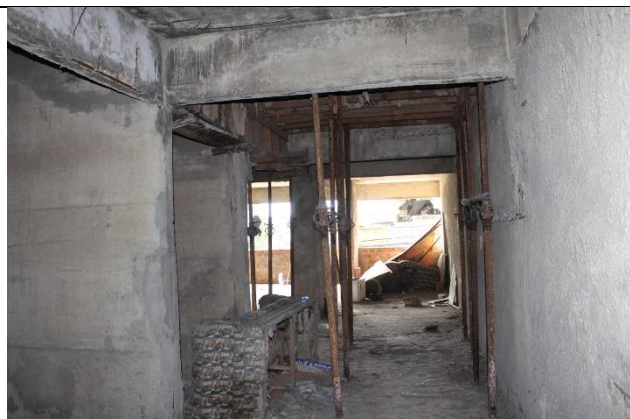
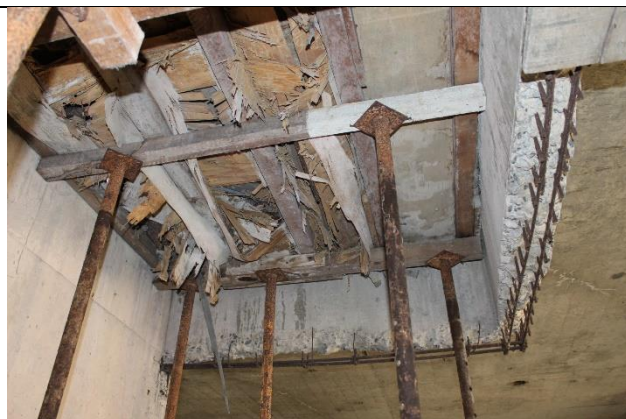
Fotos 09 e 10: Presença de escoras para fôrmas de concreto inacabadas

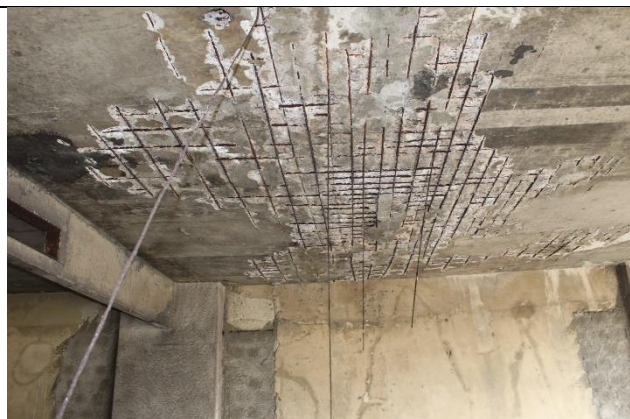
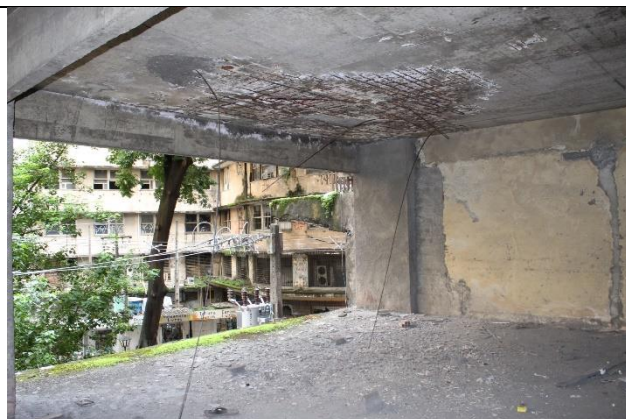
- Nota-se sobretudo nas lajes com maior incidência de danos, flexão das peças de concreto, sugerindo ações de tensões do peso próprio da estrutura inacabada sobre superfícies vulneráveis (precariedade das resistências), elevando-se riscos para colapsos;
- O imóvel permanece sem revestimentos de acabamento, sem instalações elétricas, hidráulicas, sanitárias, sem instalação de esquadrias de portas ou janelas. A construção segue inacabada, sugerindo paralização da obra antes da finalização dos pavimentos-tipo.

Fotos 11 e 12: Lajes apresentam danos severos, rupturas de armaduras que se encontram expostas e oxidadas, flexão de lajes presentes em áreas com maior degradação

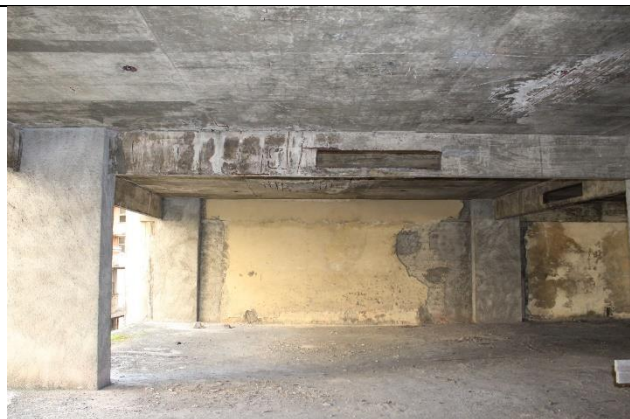
Foto 13: Manchas de infiltrações incidentes nos elementos resistentes

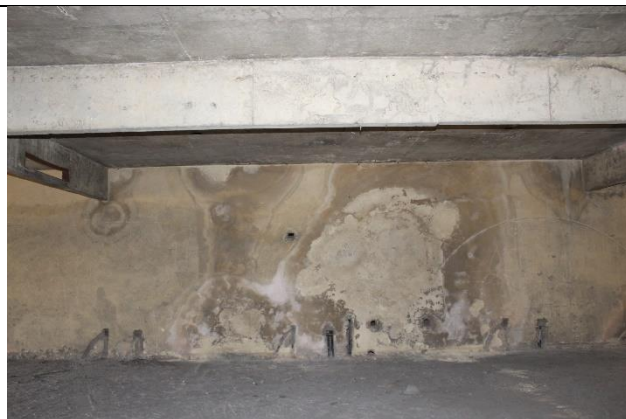
Foto 14: Manchas de infiltrações incidentes nas alvenarias de vedação e alvenarias internas

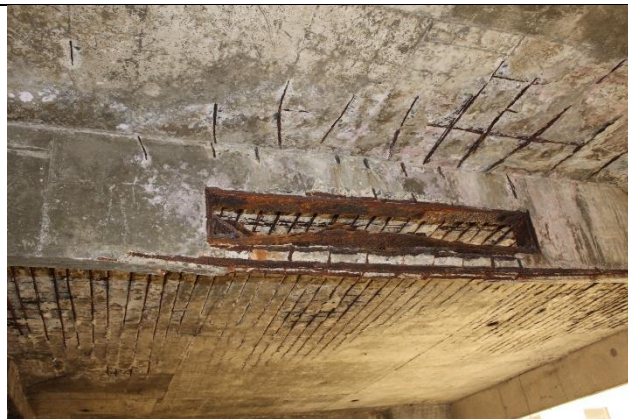
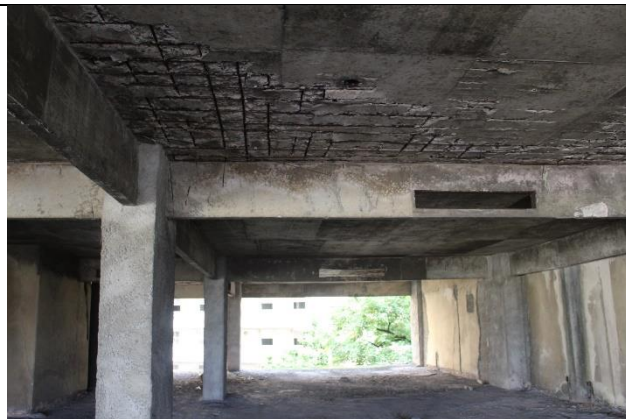
Fotos 15 e 16: Armaduras oxidadas de aspecto avermelhado, pulverulento e poroso, denominados ferrugem, sugerindo corrosão eletroquímica em meio aquoso

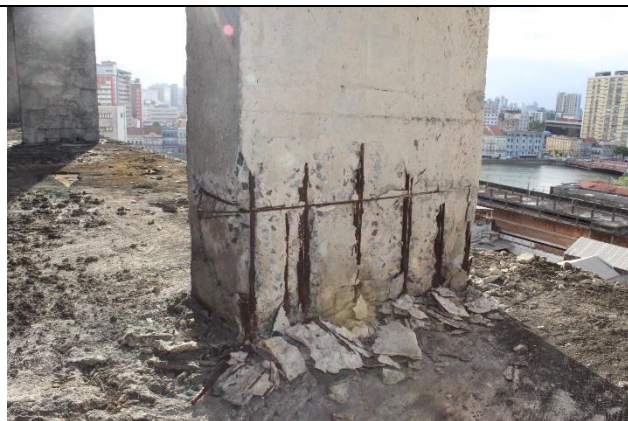
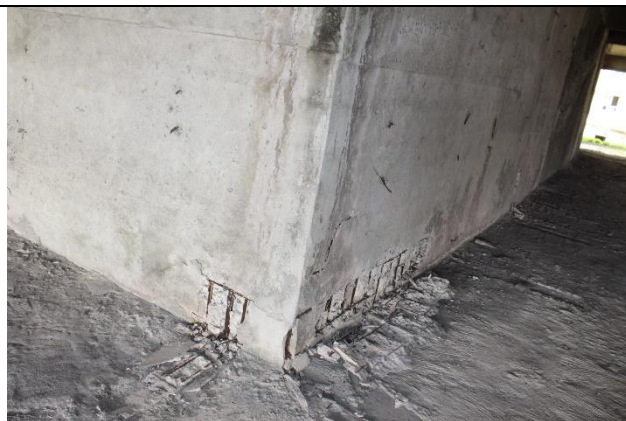
Fotos 17 e 18: Pilares com danos estruturais e exposição de armaduras oxidadas, sobretudo nas bases

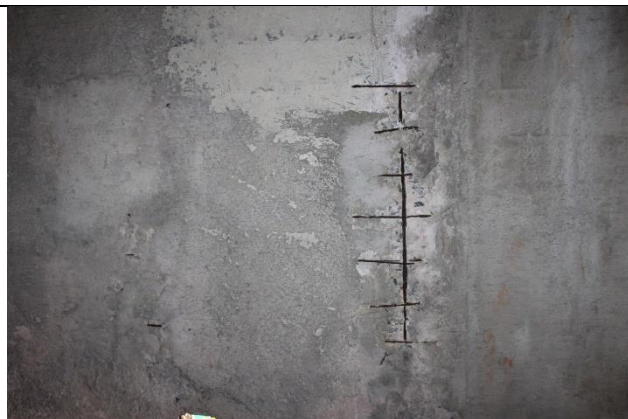
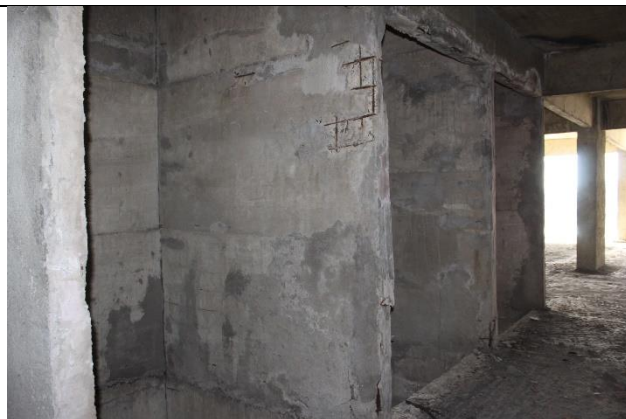
Fotos 19 e 20: Pilares embutidos e paredes de concreto armado dos elevadores com danos estruturais e exposição de armaduras oxidadas

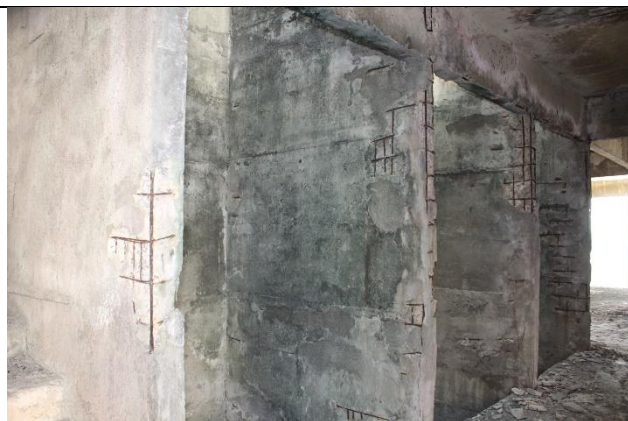
Foto 21: As caixas de elevadores concentram maior danos ao longo da elevação dos pavimentos

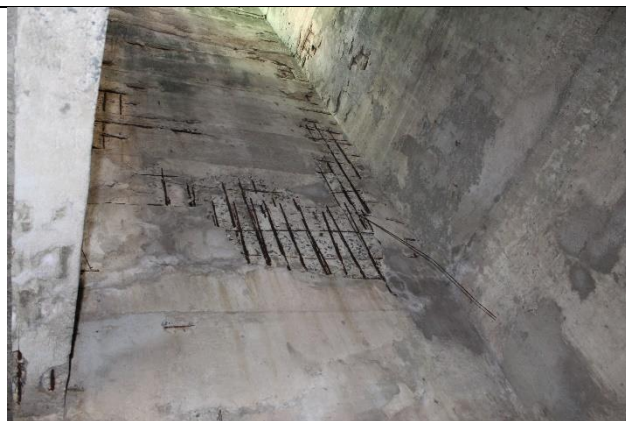
Foto 22: Vista interna de caixa de elevador com danos estruturais severos

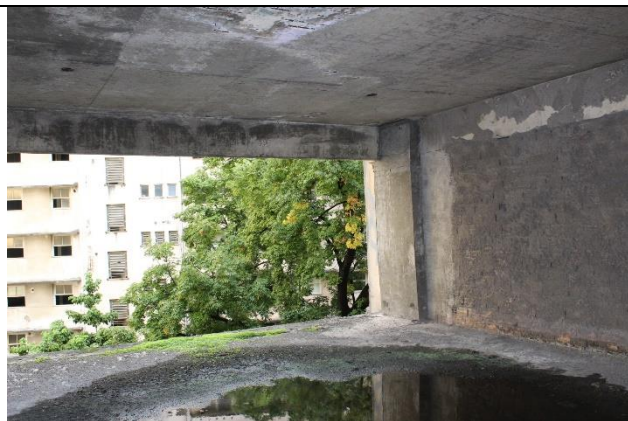
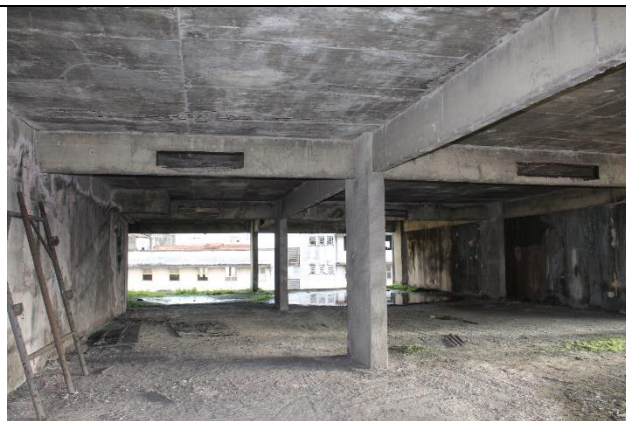
Fotos 23 e 24: Acúmulo de águas pluviais sobre lajes, mantendo-se umidade excessiva dos elementos internos

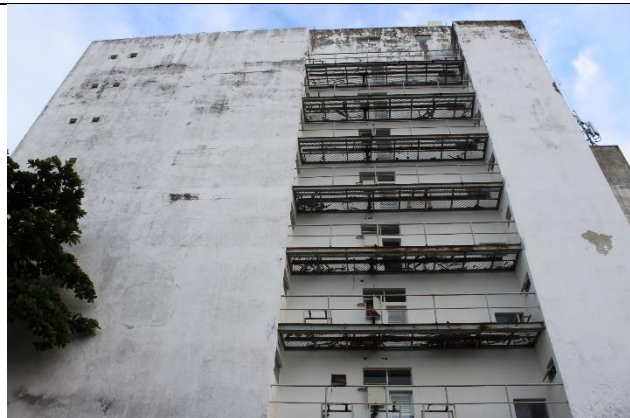
Foto 03: Fachada lateral: oxidação de elementos metálicos de varandas

- Inspeção preventiva no reservatório superior e elementos de cobertura, realizando quaisquer serviços recuperativos que se façam necessários;
- Remoção ou recuperação das estruturas metálicas de varanda lateral, que apresentam danos por oxidação de peças: Análises e testes deverão ser realizados a fim de se determinar a segurança dos elementos e se há possibilidade de recuperação;

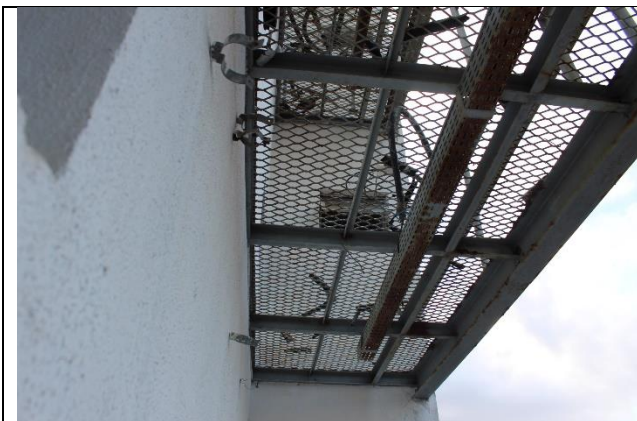
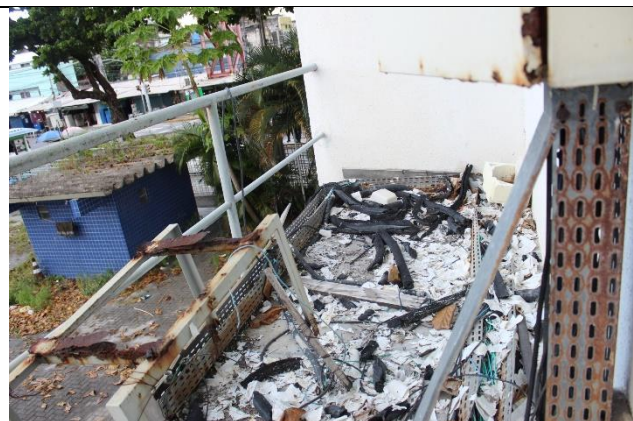
Fotos 05 e 06: Detalhe para estrutura metálica oxidada em varanda lateral

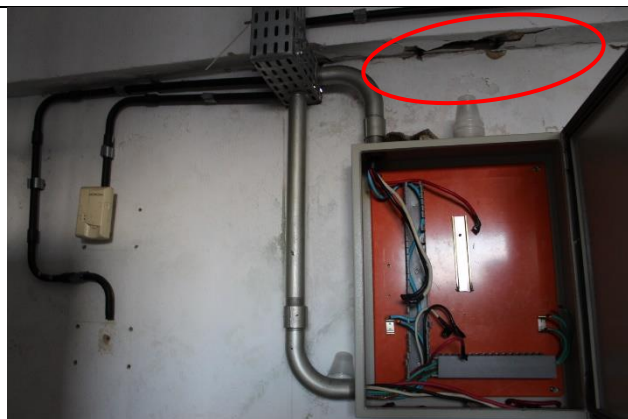
Fotos 11 e 12: Vista de instalações elétricas na casa de máquinas. É possível observar dano em viga acima do quadro elétrico, com exposição de armaduras oxidadas

- Recuperação de revestimentos de fachada atingidos por infiltrações;
- Recuperação estrutural de todos os elementos resistentes que apresentem avarias como fissuras, trincas, desprendimentos de materiais e exposição de armaduras oxidadas, de acordo com ABNT NBR 6118 e demais normas pertinentes;

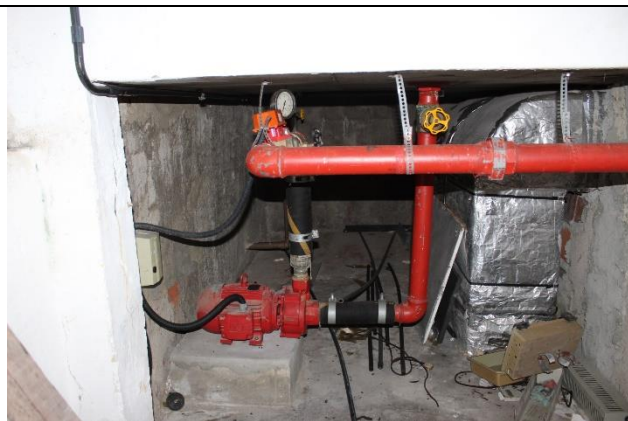
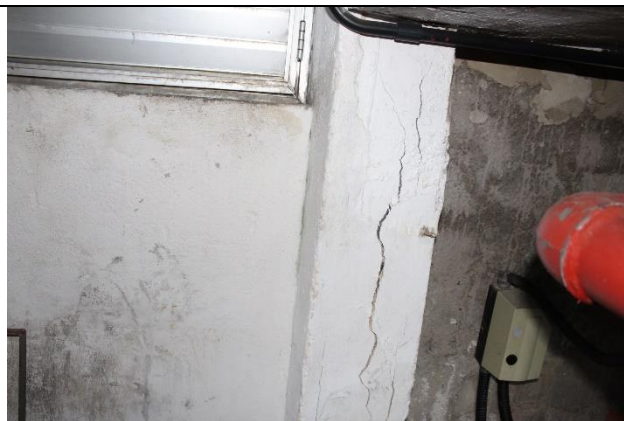
Foto 13: Vista das tubulações do reservatório superior em bom estado de conservação

Foto 14: Fissura em pilar próximo ao reservatório, sugerindo oxidação de armaduras

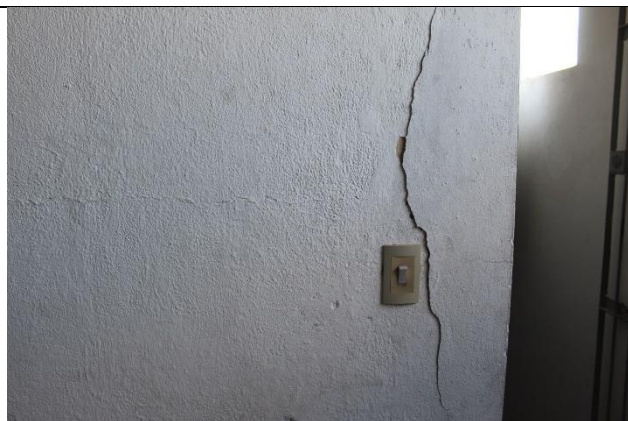
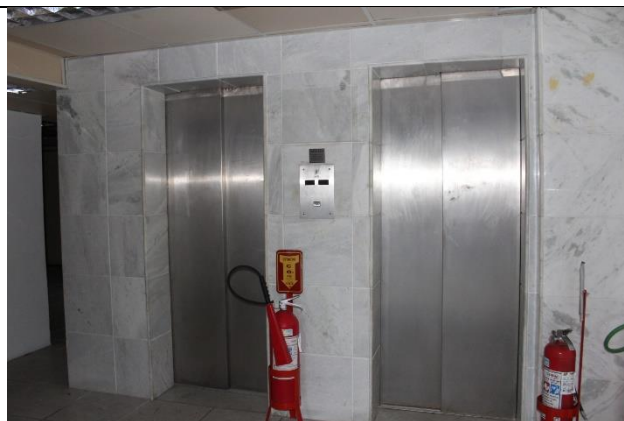
Foto 15: Fissura em pilar próximo à escada, em casa de máquinas, sugerindo oxidação de armaduras

Foto 16: Vista para elevadores: portas em bom estado de conservação

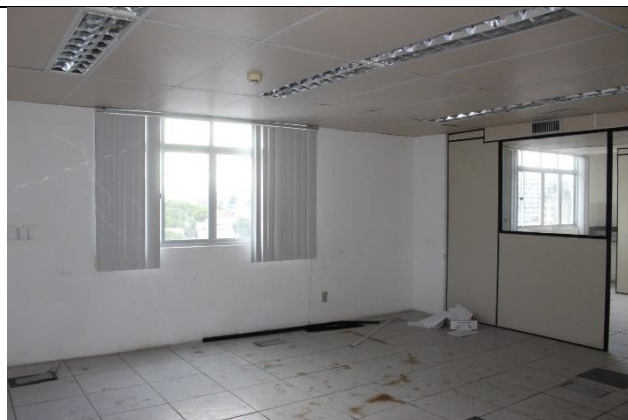
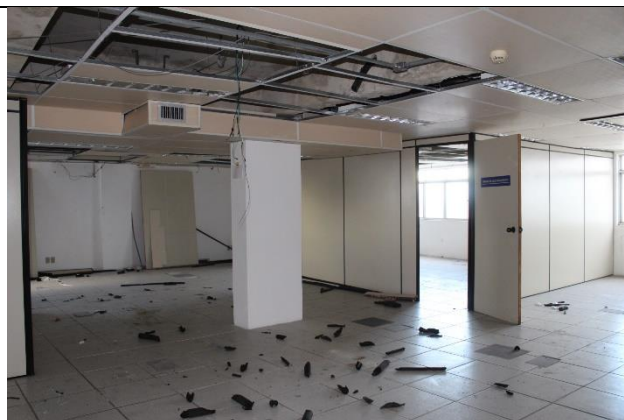
Foto 21: Ambientes bem conservados

Foto 22: Danos em forros e desativação de instalações elétricas

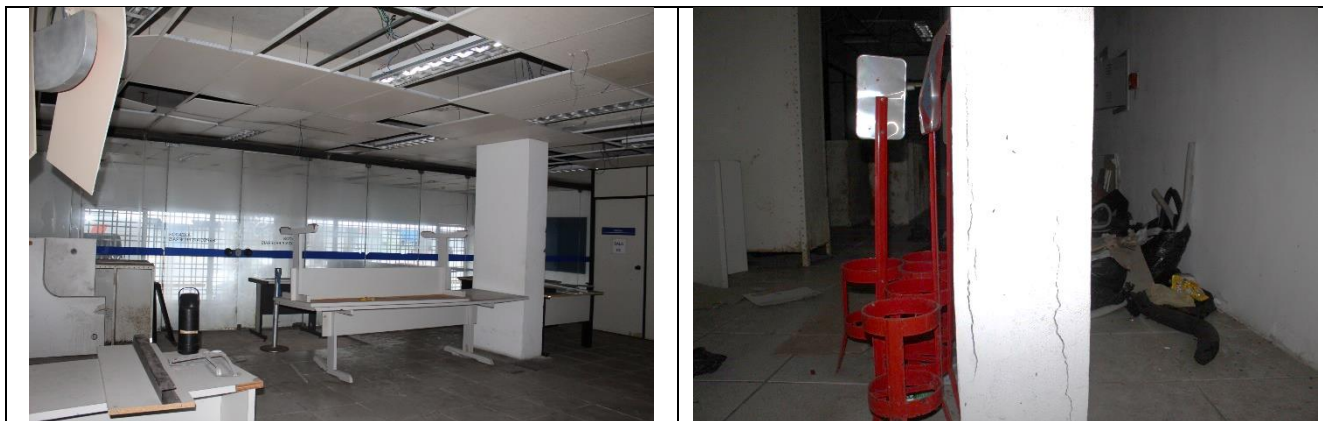
Fotos 23 e 24: O pavimento térreo possui acúmulo de materiais em relação aos demais pavimentos, onde se observa dano em pilar próximo aos elevadores, sugerindo oxidação de armaduras

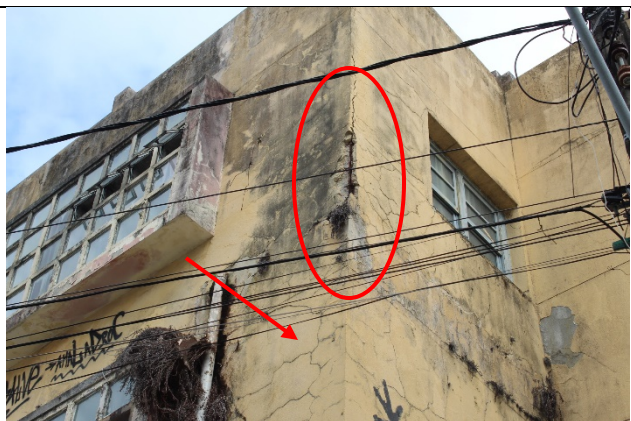
Foto 08: Fissuras em revestimentos e exposição de armaduras oxidadas em pilar

- Recuperação de revestimentos, marquises, esquadrias e adornos e demais elementos de fachada desgastados e/ou danificados;
- Inspeção/ adequação dos elementos da cobertura, considerando observação de umidade e infiltrações em alvenarias internas por percolação;
- Adequação dos sistemas elétricos, hidráulicos e sanitários prediais;
- Recuperação estrutural de todas as peças em concreto armado que apresentem danos, de acordo com ABNT NBR 6118 e demais normas pertinentes;
- Remoção de forros, pisos e demais revestimentos internos que apresentam danos estruturais, com substituição dos materiais indispensáveis ao uso, como por exemplo, cerâmicas de áreas molhadas;

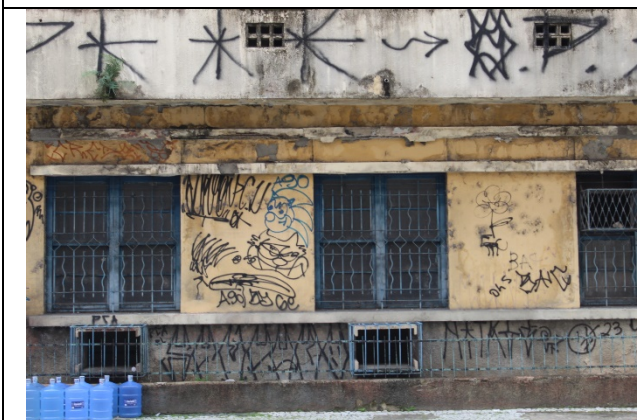
Foto 09: Desgastes de revestimentos, fissuras, infiltrações

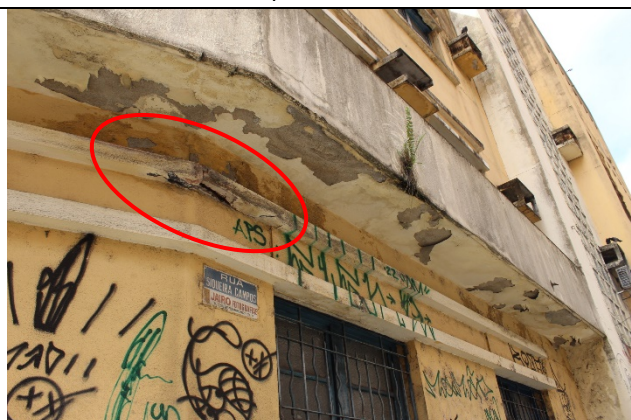
Foto 10: Desgastes de revestimentos, fissuras, exposição de armaduras oxidadas

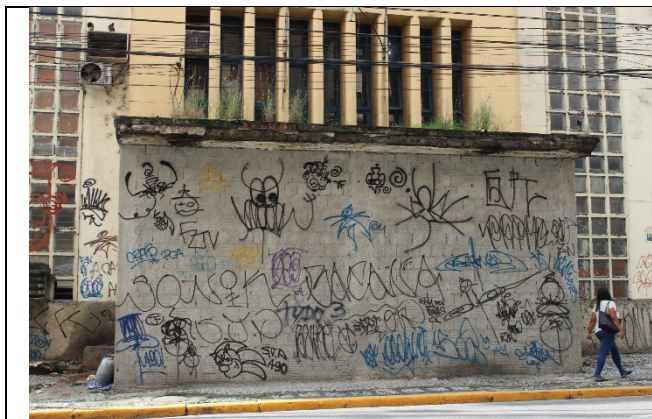
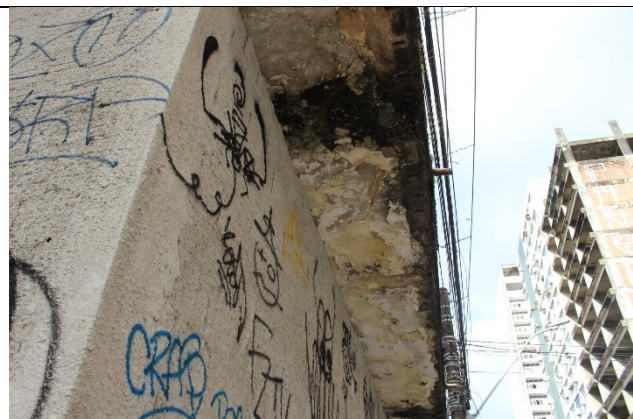
Fotos 11 e 12: Marquise voltada para a rua Siqueira Campos em precário estado, com riscos para colapsos, levando à construção de paredes de alvenaria para suporte estrutural

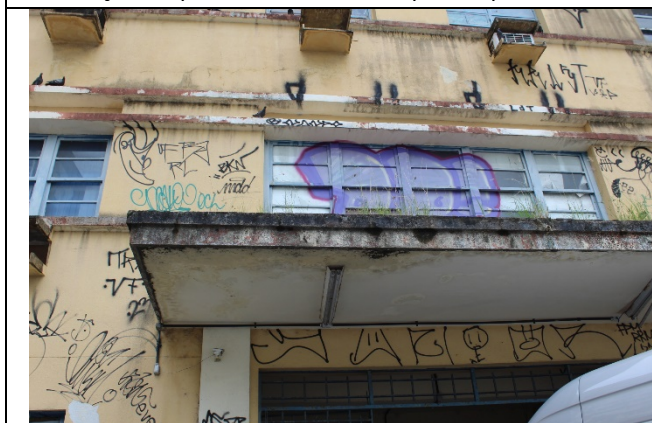
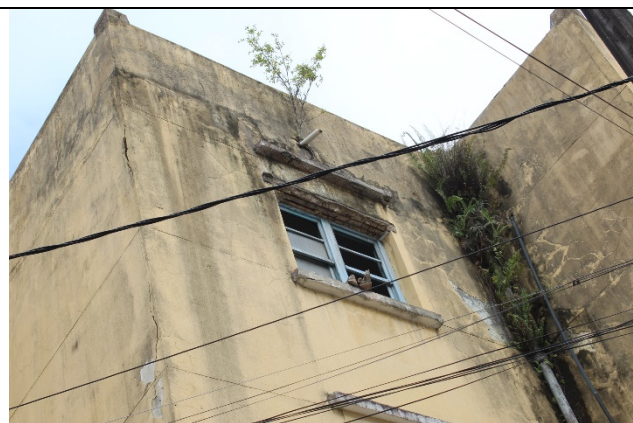
Foto 13: Marquise voltada para a rua Dr. José Henrique Wanderley com infiltrações e enraizamento de vegetação

Foto 14: Fissuras, umidade e enraizamento de vegetação

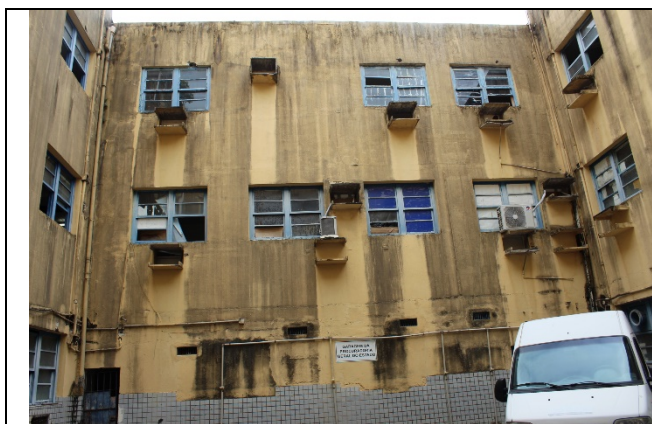
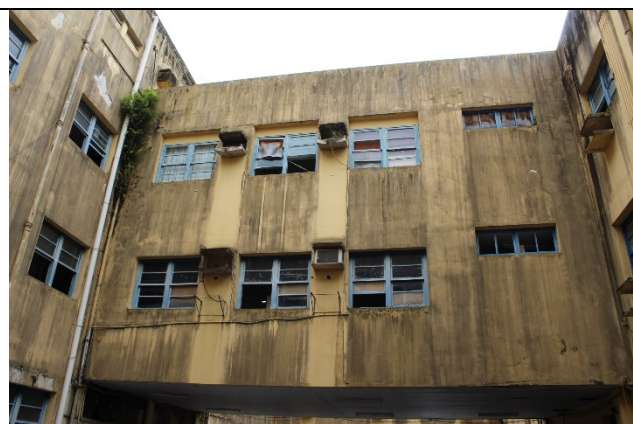
Fotos 15 e 16: Alteração de pintura por sucessivas infiltrações e ação de intempéries; danos em revestimentos e esquadrias de janelas (algumas inexistentes)

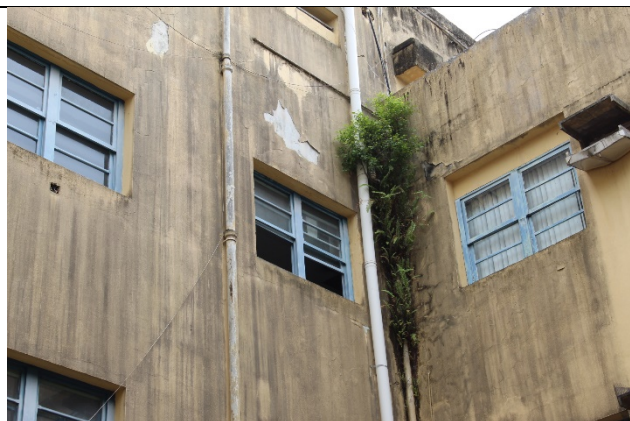
Foto 17: Enraizamento de vegetação

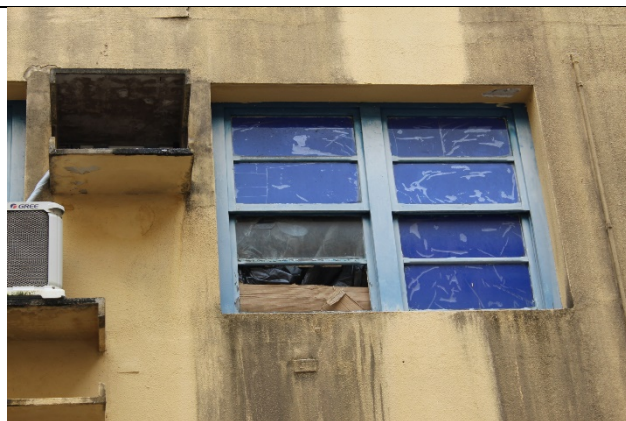
Foto 18: Danos em esquadrias, umidade

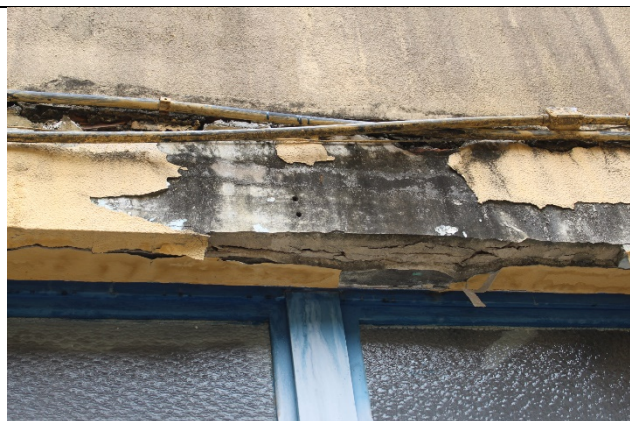
Foto 19: Verga apresenta danos estruturais

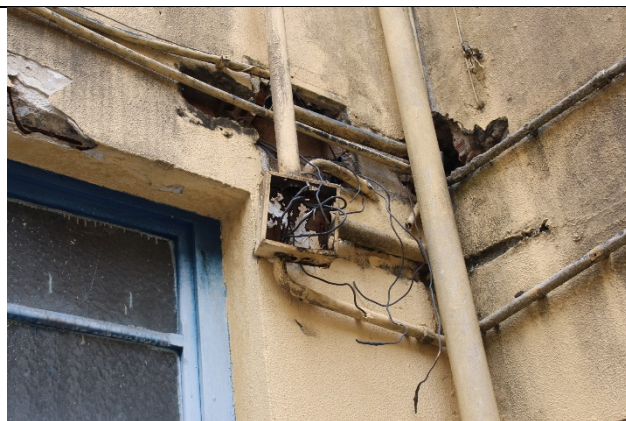
Foto 20: Fiação exposta

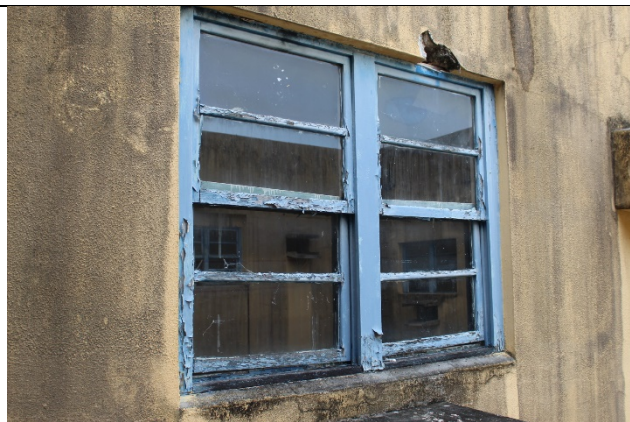
Foto 21: Danos em esquadrias de madeira de janelas

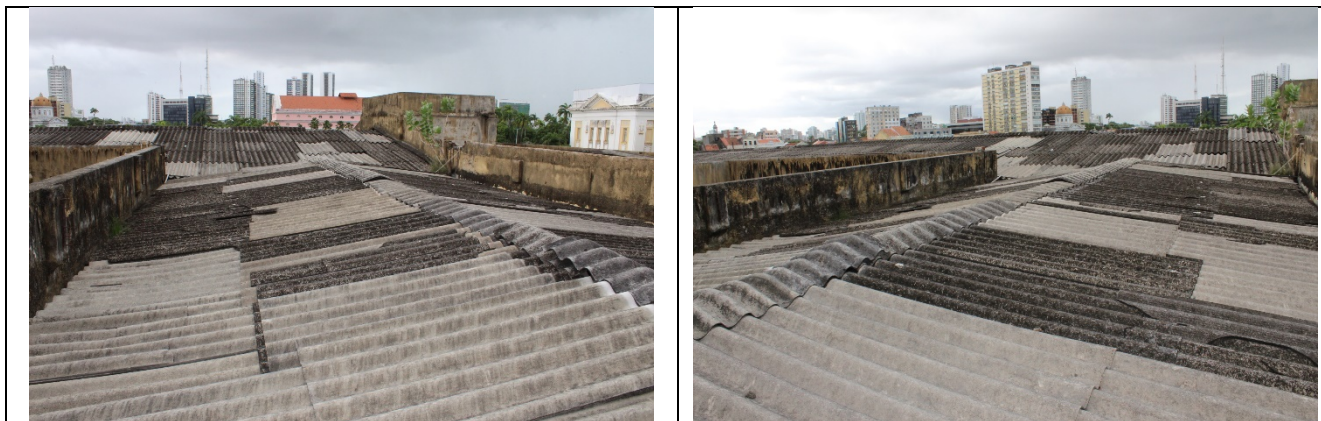
Fotos 23 e 24: Cobertura observada de forma parcial: infiltrações internas sugerem danos em elementos

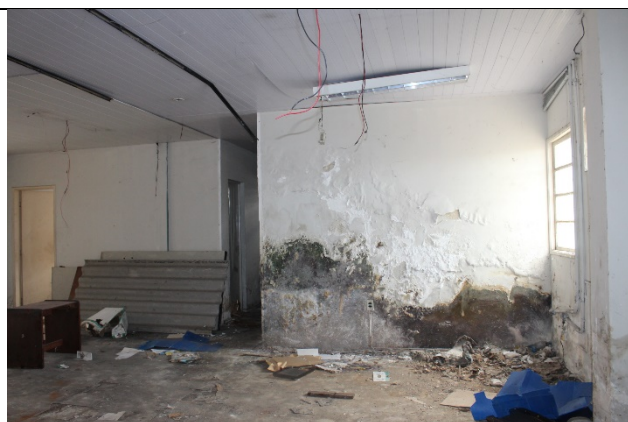
Foto 25: Infiltrações em áreas internas; proliferação de lodo e danos em revestimentos

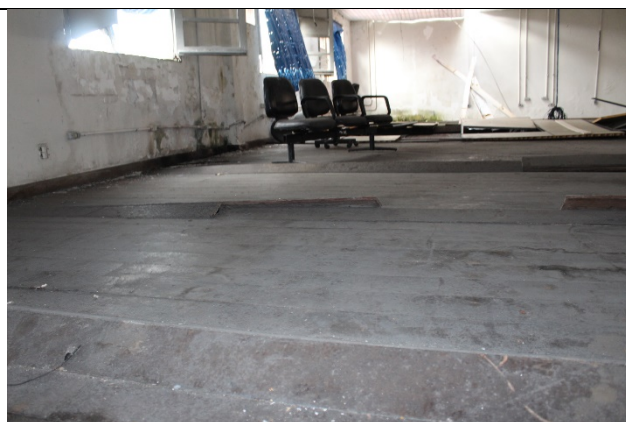
Foto 26: Desprendimento de revestimentos de pisos

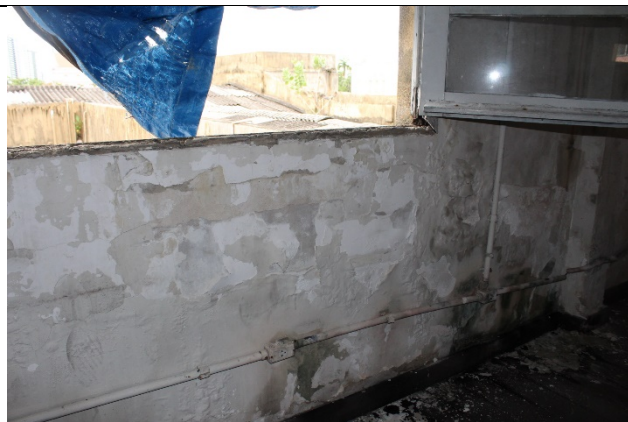
Foto 27: Infiltrações internas, ausência de esquadrias, proliferação de lodo e desgastes de revestimentos

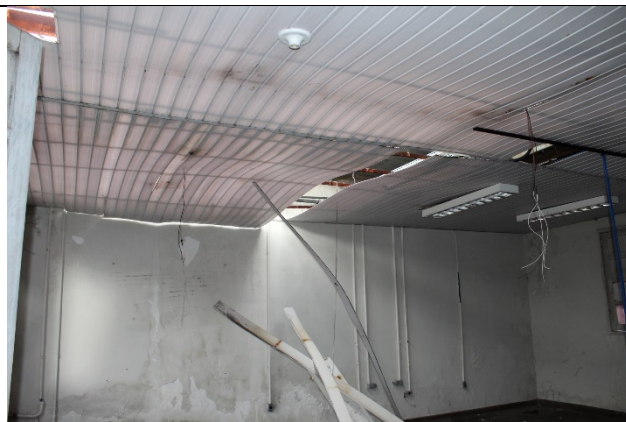
Foto 28: Colapso parcial e forro PVC

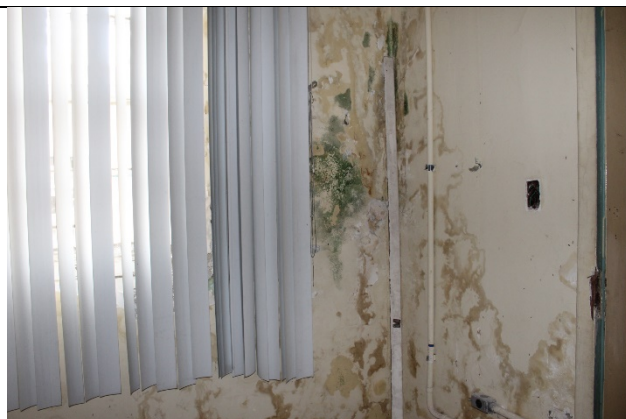
Foto 30: Infiltrações, umidade e proliferação de lodo

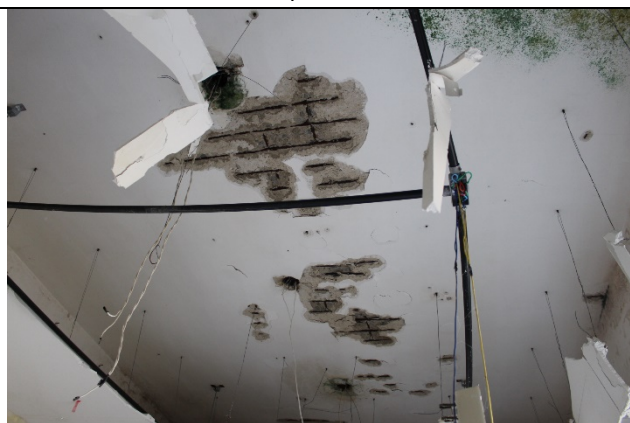
Foto 31: Colapso parcial de forro em gesso, desprendimentos de revestimentos e exposição de armaduras oxidadas de laje

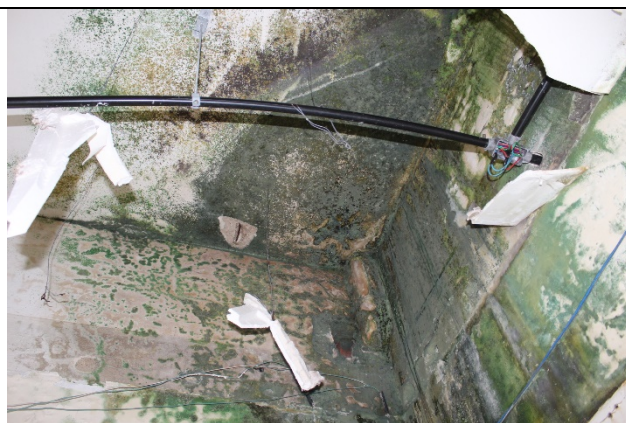
Foto 32: Infiltrações recorrentes em laje, com proliferação de lodo e umidade

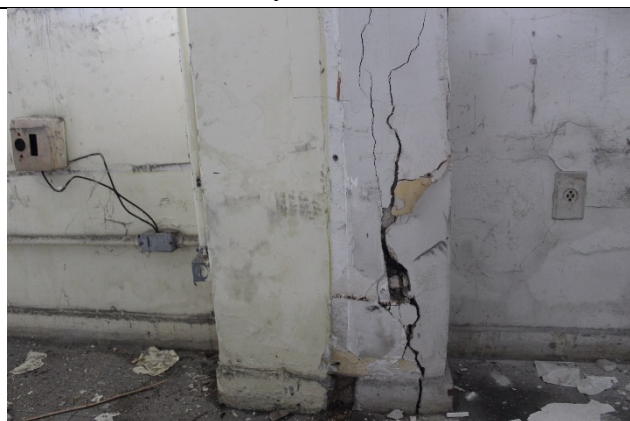
Foto 33: Fissuras em pilar sugerindo oxidação de armaduras, em área de junta de dilatação

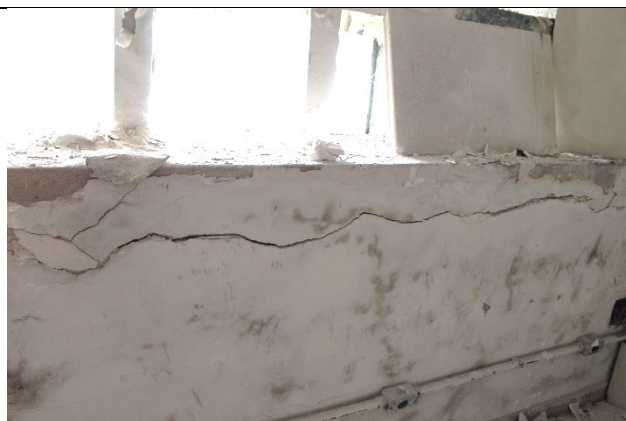
Foto 34: Fissura horizontal em contra-verga

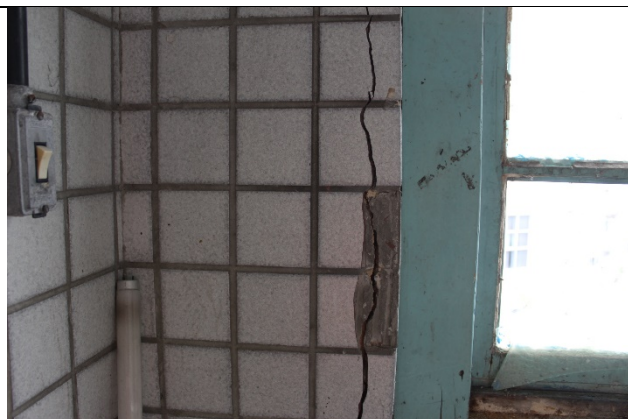
Foto 35: Fissura vertical em pilar de extremidade

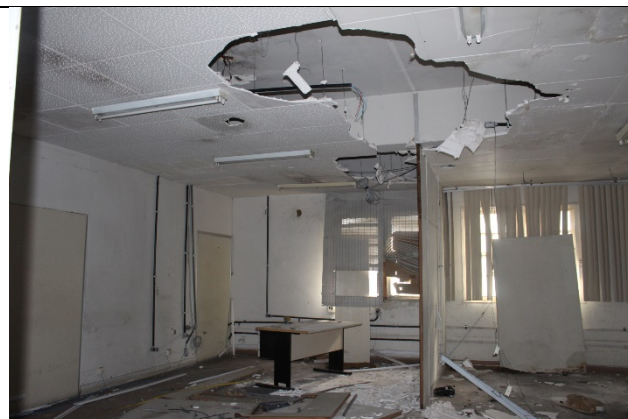
Foto 36: Colapso parcial de forro de gesso

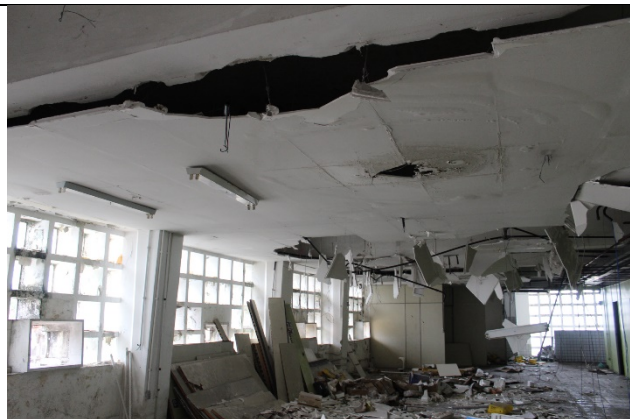
Foto 41: Colapso parcial de forro em gesso, pontos de infiltrações, acúmulo de entulhos

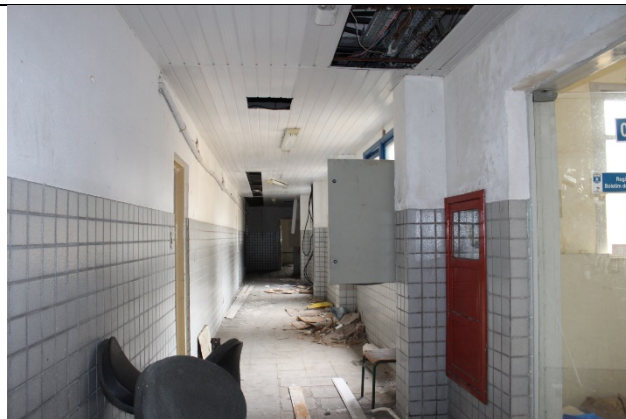
Foto 42: Vista para circulação interna com colapso parcial de forro PVC

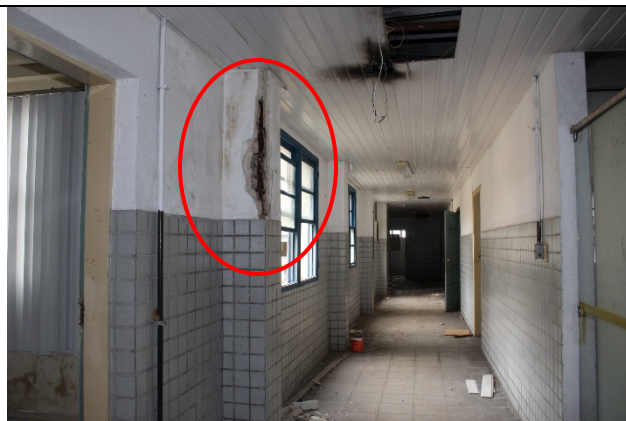
Foto 44: Vista para circulação interna com desprendimento de revestimento de pilar e infiltrações
