# PARQUE URBANO DA MACAXEIRA

ANEXO A - Caracterização do Parque, Entorno e Área da Concessão

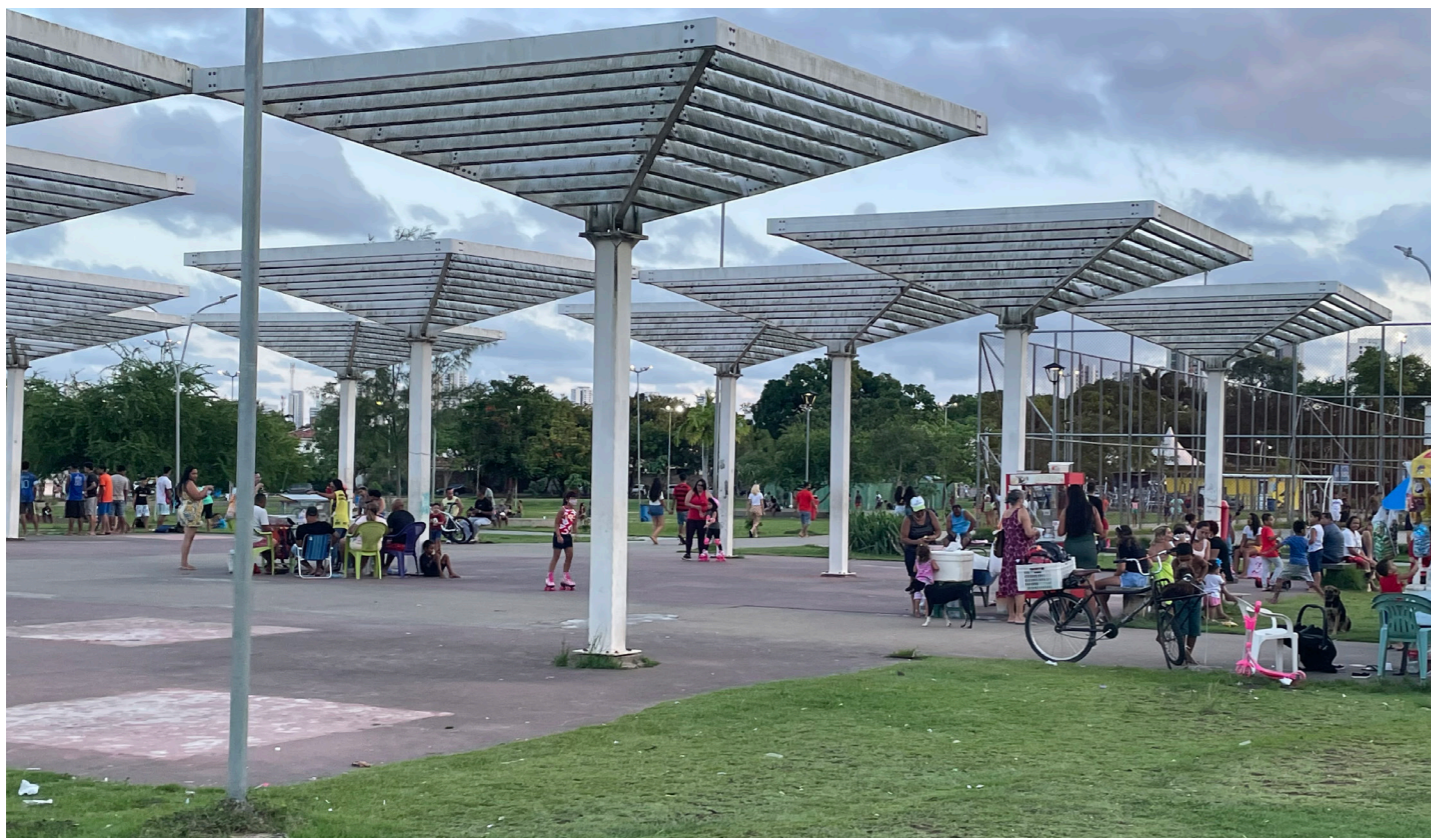
Figura 26 — Foto da estrutura. Fonte: visita técnica feita pela equipe em janeiro de 2022.

Esta praça encontra-se no centro do parque, no cruzamento das duas vias de acesso. Os pergolados não são adjacentes, não proporcionando uma real área sombreada. Além disso, há poucos bancos, o que acaba não configurando a praça como um local de permanência. Entretanto visualmente é possível que ela seja uma referência aos usuários do parque.

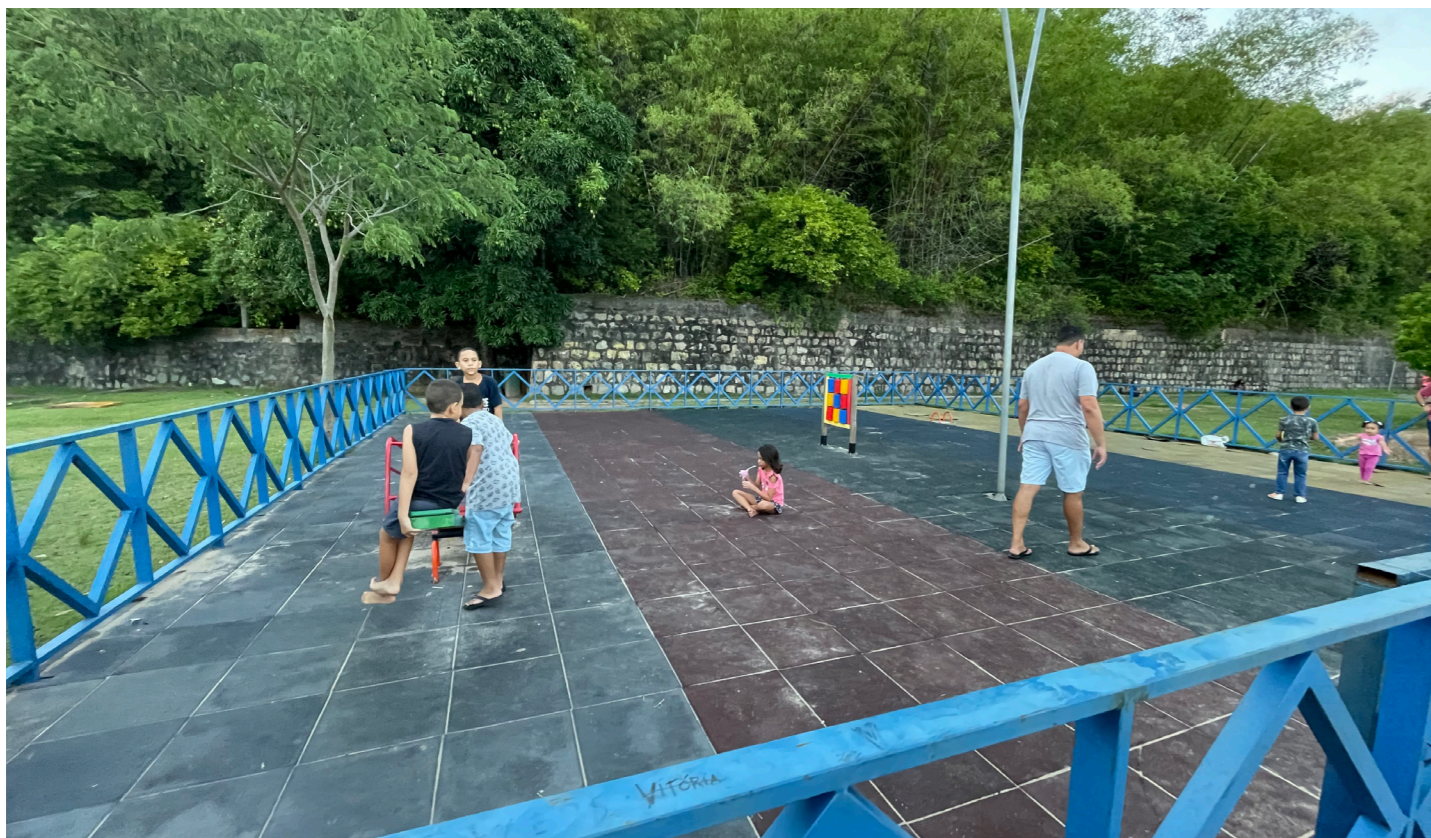
Figura 19 — Foto da estrutura. Fonte: BNDES. Fonte: visita técnica feita pela equipe em janeiro de 2022.

O parquinho acessível funcionou bem no Macaxeira, entretanto por falta de manutenção se deteriorou muito rápido, deixando de servir ao seu propósito. Prevê-se a demolição deste espaço, para que seja construído um novo parquinho acessível em outra área do parque.
