RELATÓRIO TÉCNICO PRELIMINAR

Motivo: Identificação e Diagnóstico de Risco

Endereço: Rua Siqueira Campos, nº 259, Santo Antônio, Recife-PE

Tipologia: Prédio (T + 14)

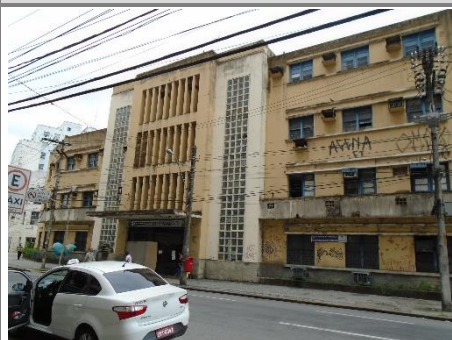
Rua Siqueira Campos, 2017. Fonte: DPPC. Destaca-se o acréscimo de um pavimento à direita, comprometendo a simetria volumétrica original da edificação.

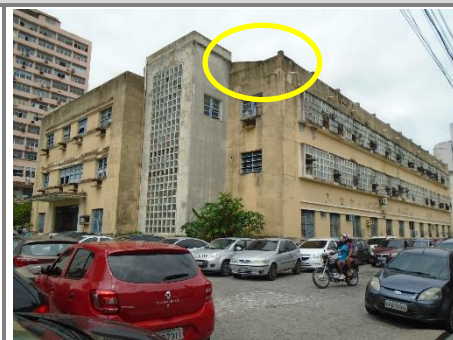
Rua Dr. José Henrique Wanderley e Rua Ulhoa Cintra, 2017. Fonte: DPPC. Percebe-se uma alteração na platibanda do imóvel devido às mudanças em sua cobertura.

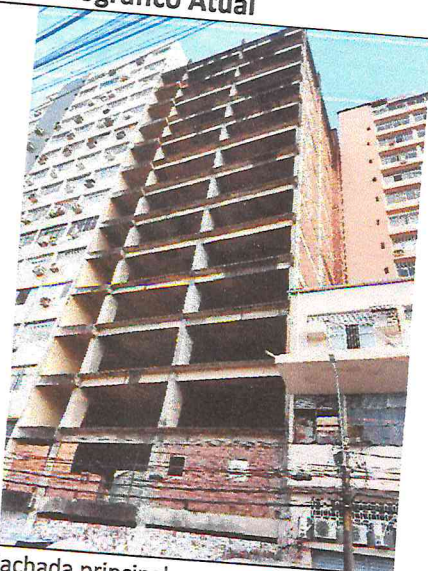
Foto 01: Fachada principal.

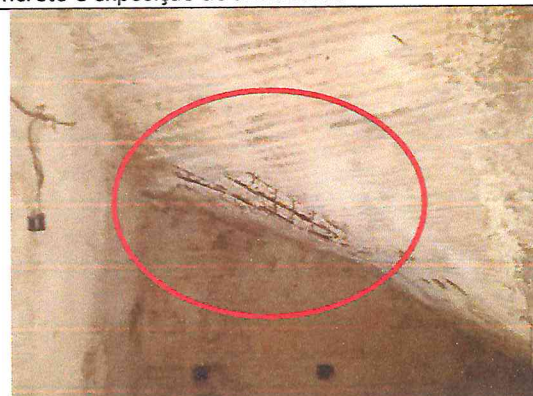
Foto 07: Queda de revestimentos e armaduras expostas pela face posterior da escada

- Recobrimento satisfatório da última laje, com o intuito de se evitar novas infiltrações volumosas por percolação;
- Para recuperações estruturais gerais, deverá ser realizado novo estudo e cálculo estrutural, determinando-se as medidas necessárias para a garantia da estabilidade do local.
- **O imóvel deverá permanecer INTERDITADO para uso.**

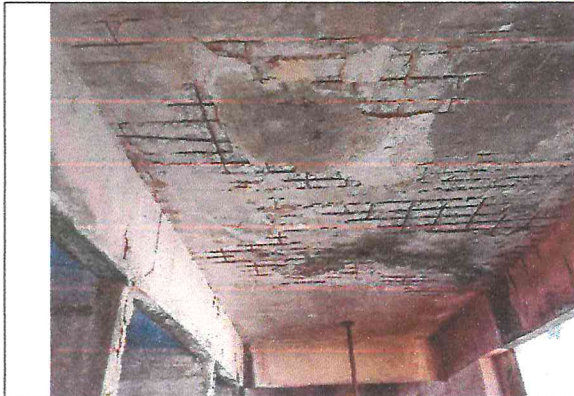
- Sobressaem danos em lajes (todos os pavimentos) que apresentam flambagens, recobrimento muitas vezes insuficiente das armaduras e exposição destas, a níveis variados de oxidação;

Foto 21: Desgaste de lajes onde se observam queda de revestimentos e exposição de armaduras

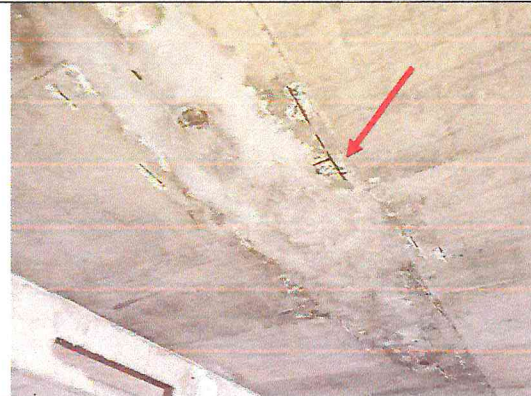
- Evidência de aplicação de cimento e chapisco em áreas que supomos ter danos graves de armaduras, não sendo possível determinar a data da recuperação, bem como os procedimentos adotados;

Foto 22: Evidência de trechos de lajes com aplicação de cimento/ argamassa.

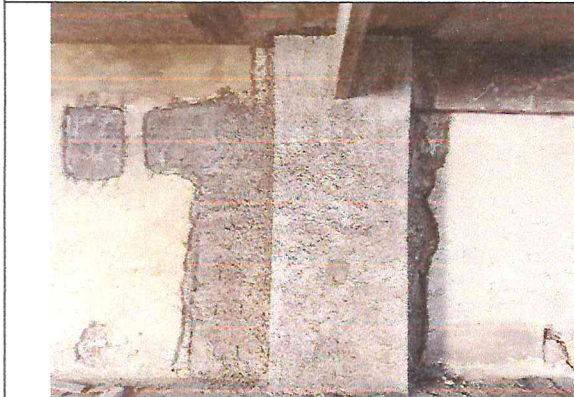
Foto 23: Evidência de pilares com aplicação de chapisco
