**PROCESSO LICITATÓRIO Nº 015/2024**

**ANEXO C - INFORMAÇÕES E CARACTERIZAÇÃO DA ÁREA DA CONCESSÃO**

**APÊNDICE I - DESCRITIVO DAS EDIFICAÇÕES E EQUIPAMENTOS**

CONCESSÃO PARA A PRESTAÇÃO DOS SERVIÇOS DE GESTÃO, OPERAÇÃO, MANUTENÇÃO, EXPLORAÇÃO E EXECUÇÃO DE OBRAS E SERVIÇOS DE ENGENHARIA DO COMPLEXO MULTIUSO GERALDO MAGALHÃES “GERALDÃO”, NO MUNICÍPIO DO RECIFE

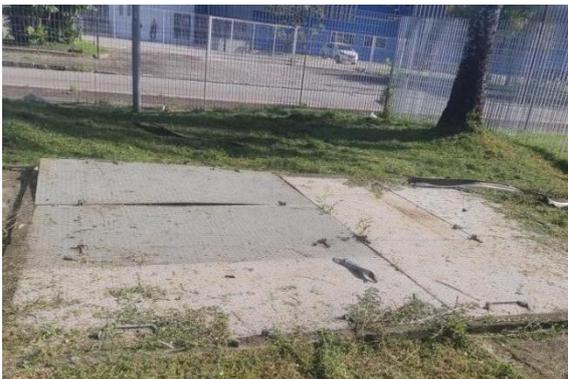
Figura 11 - Estação de tratamento de esgoto (ETE)

#### Estação de Tratamento de Efluentes - MODELO BIOFAS - H

Capacidade de tratar 75m<sup>3</sup>/dia de efluente  
Composta por duas unidades, sendo a primeira o reator anaeróbico, dividido em duas câmaras e a segunda unidade dividida em reator aeróbico e decantador secundários.

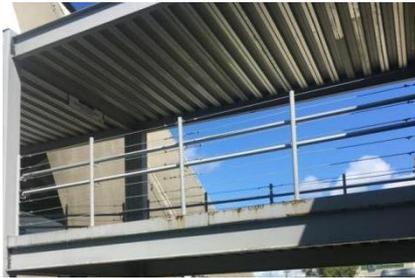
Figura 26 - Corrosão na estrutura metálica das rampas de acesso

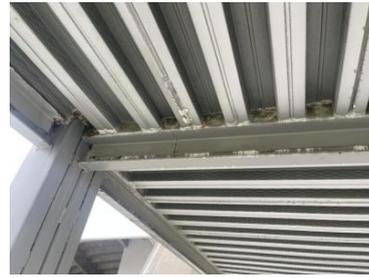
Figura 27 - Corrosão na cobertura das rampas de acesso

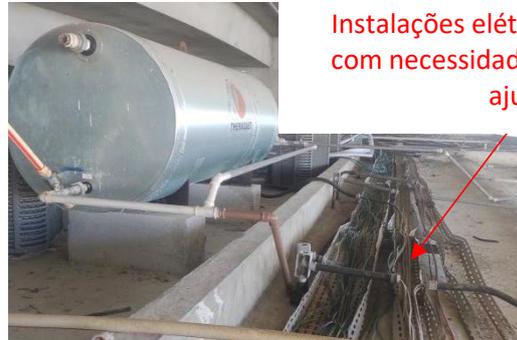
Instalações elétricas  
com necessidade de  
ajustes

Figura 59 - Boiler de água quente dos vestiários dos atletas e instalações elétricas com necessidades de reparos

2.2.7 Informações mais detalhadas das intervenções e necessidades relacionadas às melhorias da área do vestiário fazem parte do ANEXO B – CADERNO DE ENCARGOS DA CONCESSIONÁRIA.

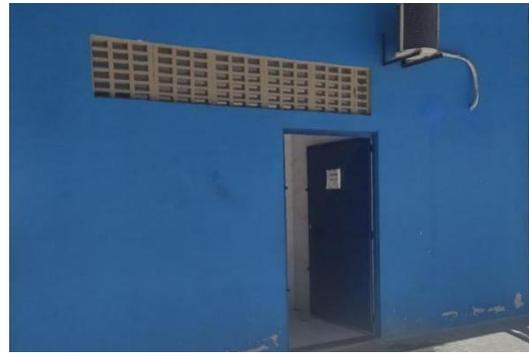
Figura 116 – Parede entre as QUADRAS POLIESPORTIVAS necessitando de reparo

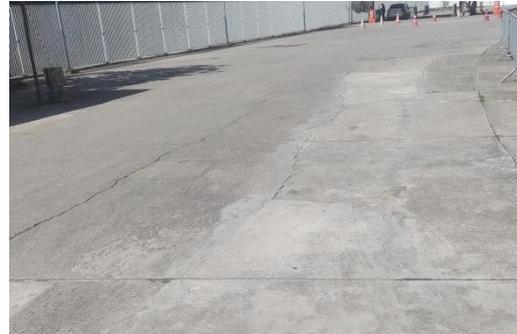
2.6.2 Em muitos pontos o pavimento de concreto do ESTACIONAMENTO DE SERVIÇO apresenta patologias como fissuras, buracos e ainda reparos feitos em pequenas partes das placas de concreto, necessitando de readequações.

Figura 136 – Piso do ESTACIONAMENTO DE SERVIÇO necessitando de reparos

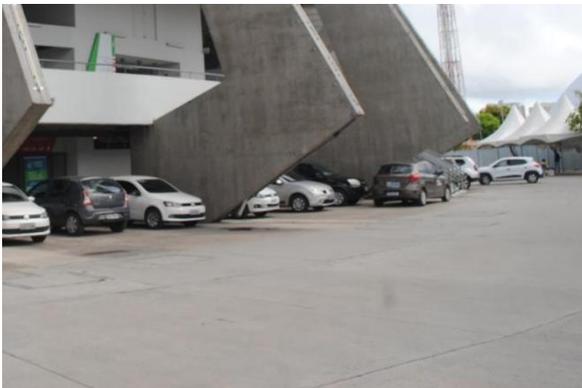
Figura 137 – Piso do ESTACIONAMENTO DE SERVIÇO necessitando de reparos
