### FICHA DE PARÂMETROS URBANÍSTICOS

| <b>Sítio Histórico dos Bairros de Santo Antônio E São José</b> | <b>ZEPH</b> | 10 | <b>BAIRRO</b> | Santo Antônio |
| | <b>SETOR</b> | SPR 05 | <b>QUADRA (DSQ)</b> | 11565055 |

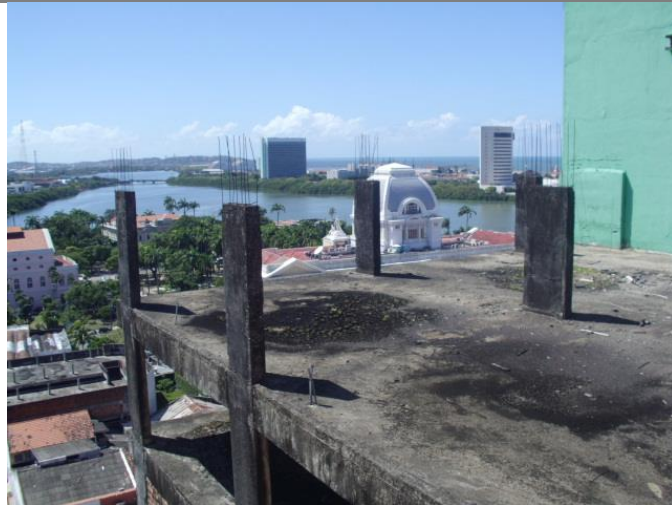
Vista para estrutura do imóvel S/N, notam-se ferragens aparentes indicando a construção pendente dos últimos pavimentos, 2011.  
Fonte: Acervo DPPC.

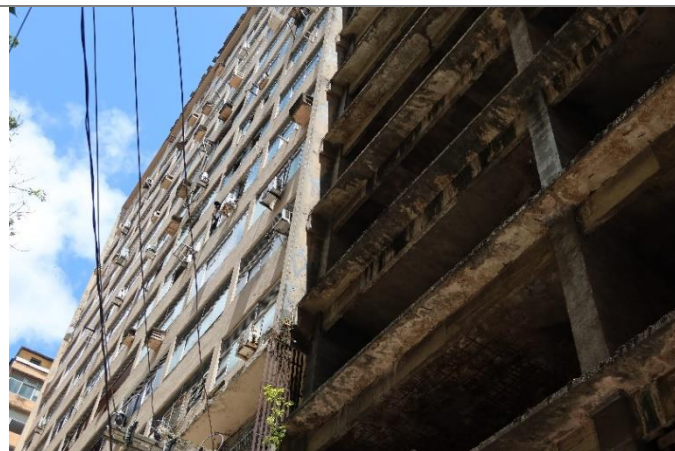
Detalhe da fachada da edificação de N°279 e leitura de conjunto interrompida pela fachada inacabada do imóvel S/N.

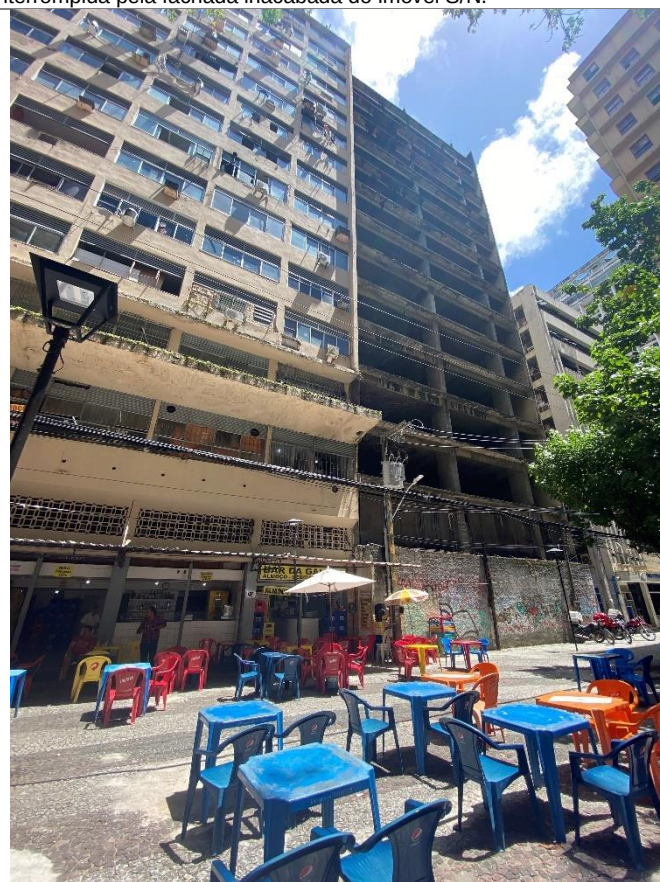
Nesta imagem, percebe-se a quebra da leitura do conjunto edificado com a fachada inacabada do S/N. No entanto, nota-se o alinhamento de vigas e lajes entre o N°279 e o S/N, indicando uma proposta de continuidade das fachadas.

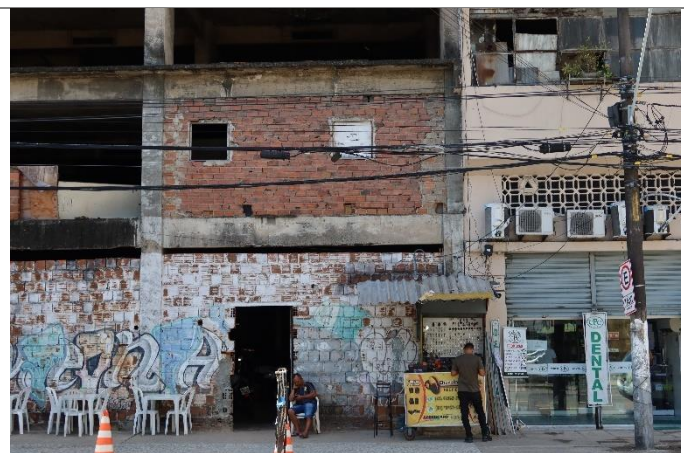
Notam-se intervenções não-licenciadas de fechamento do 1º pavimento, criação de aberturas e uso de estacionamento no térreo do imóvel S/N.

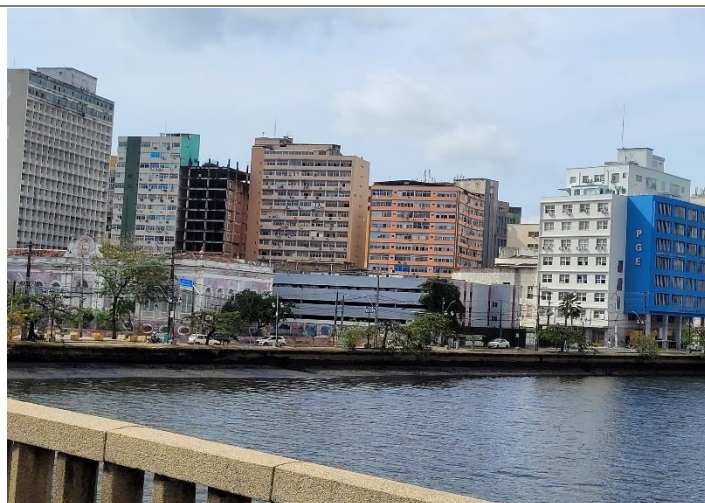
Vista da Ponte Princesa Isabel para o conjunto edificado do bairro de Santo Antônio, com destaque para a quadra 11565075. Nota-se impacto do imóvel inacabado na paisagem.

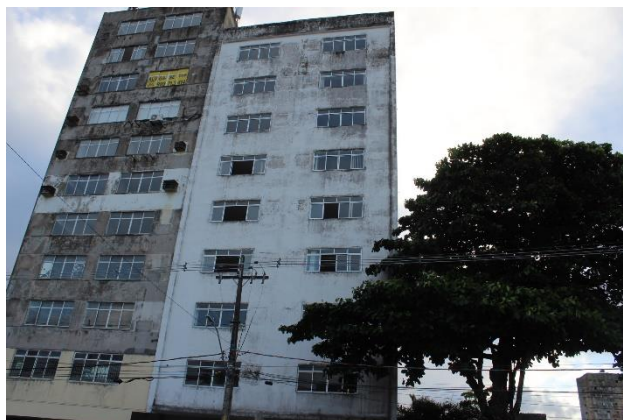
Foto 02: Incidência de infiltrações, levando à alteração dos revestimentos de fachada

- Recuperação de revestimentos de fachada atingidos por infiltrações;
- Recuperação estrutural de todos os elementos resistentes que apresentem avarias como fissuras, trincas, desprendimentos de materiais e exposição de armaduras oxidadas, de acordo com ABNT NBR 6118 e demais normas pertinentes;

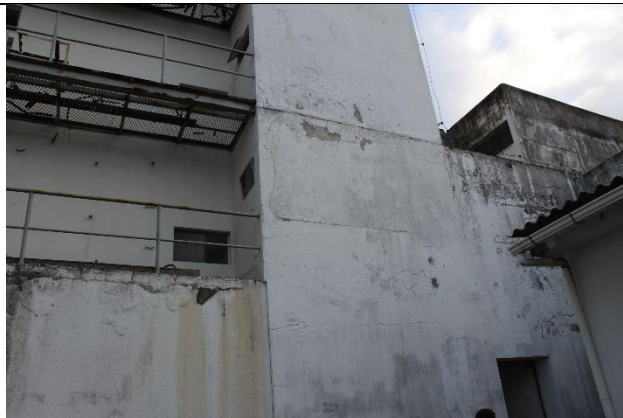
Foto 04: Manchas e avarias em revestimentos de fachada por infiltrações

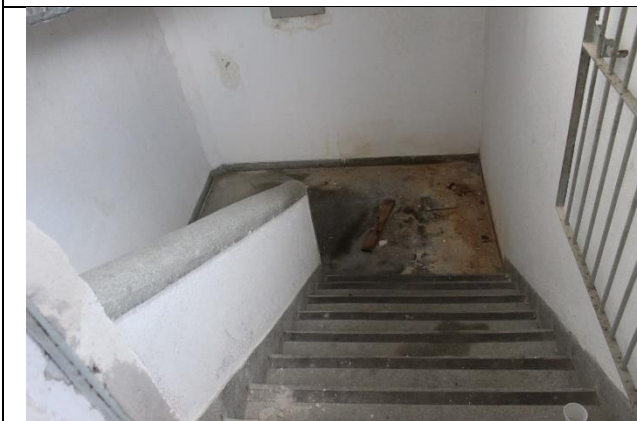
Foto 07: Escada interna em bom estado de conservação

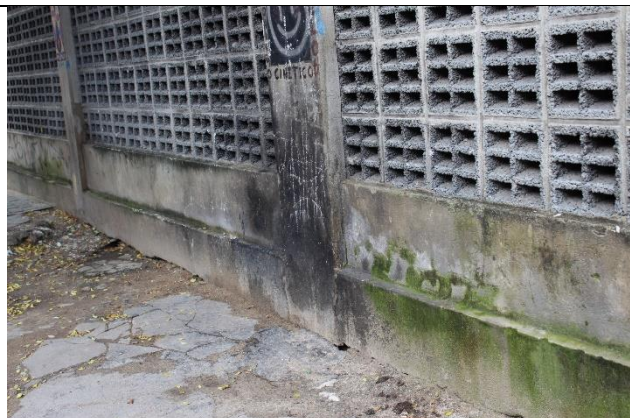
Foto 03: Desgastes de revestimentos, ascensão capilar de água

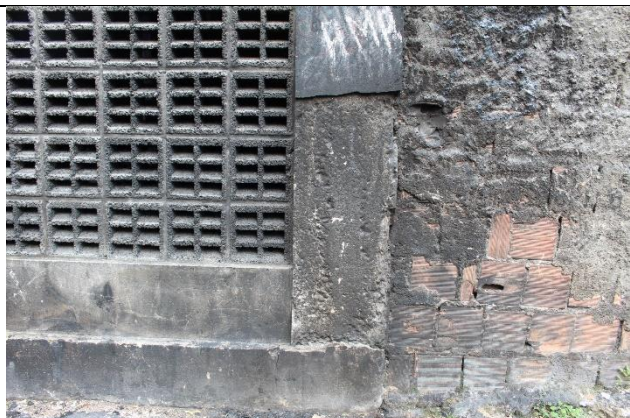
Foto 04: Manchas de fuligem, queda de revestimentos

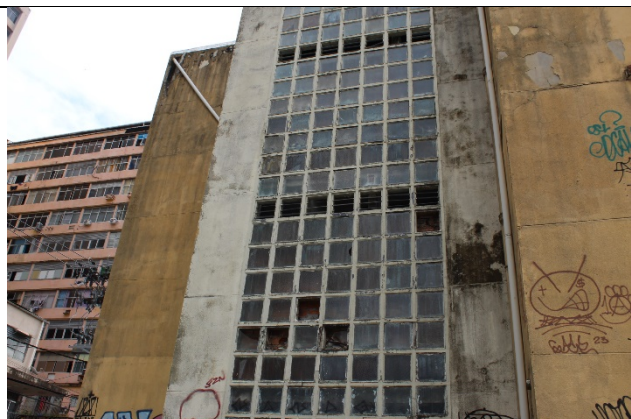
Foto 06: Quebra de vidraças

- Recuperação de revestimentos, marquises, esquadrias e adornos e demais elementos de fachada desgastados e/ou danificados;
- Inspeção/ adequação dos elementos da cobertura, considerando observação de umidade e infiltrações em alvenarias internas por percolação;
- Adequação dos sistemas elétricos, hidráulicos e sanitários prediais;
- Recuperação estrutural de todas as peças em concreto armado que apresentem danos, de acordo com ABNT NBR 6118 e demais normas pertinentes;
- Remoção de forros, pisos e demais revestimentos internos que apresentam danos estruturais, com substituição dos materiais indispensáveis ao uso, como por exemplo, cerâmicas de áreas molhadas;

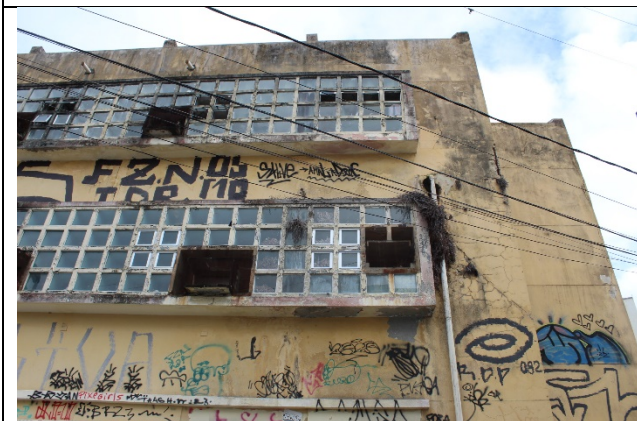
Foto 07: Quebra de vidraças, desgastes de revestimentos

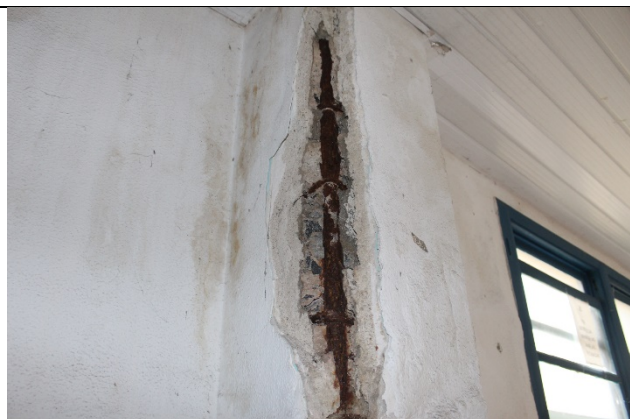
Foto 29: Desprendimentos de revestimentos e exposição de armaduras oxidadas de pilar

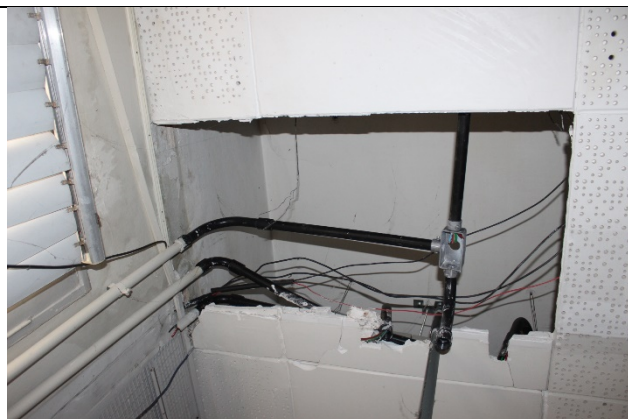
Foto 37: Exposição de fiação elétrica

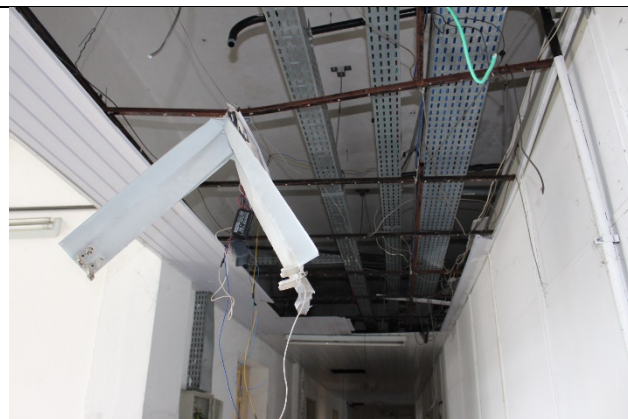
Foto 38: Oxidação de eletrocalhas (quando existentes)

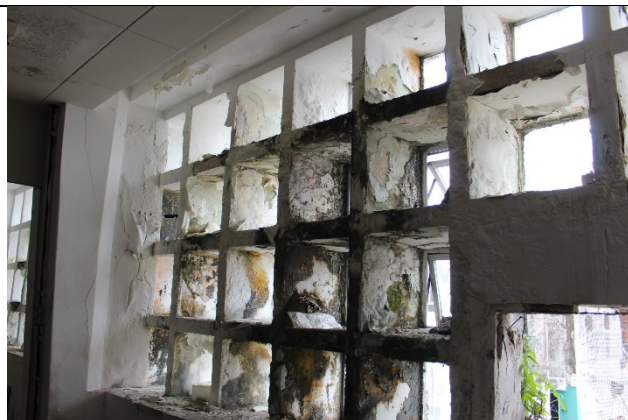
Foto 39: Desgastes severos de cobogós em concreto armado

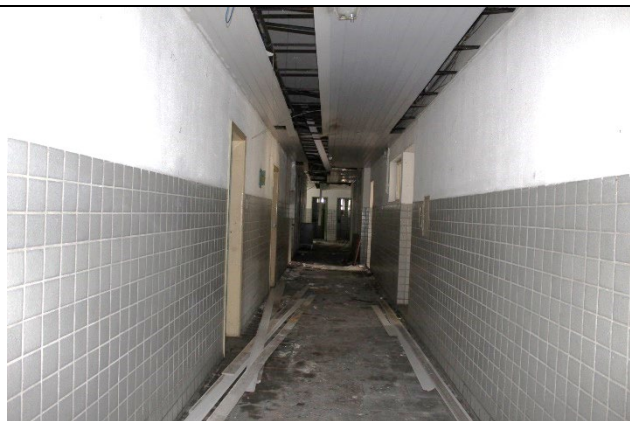
Foto 43: Vista para circulação interna com colapso parcial de forro PVC

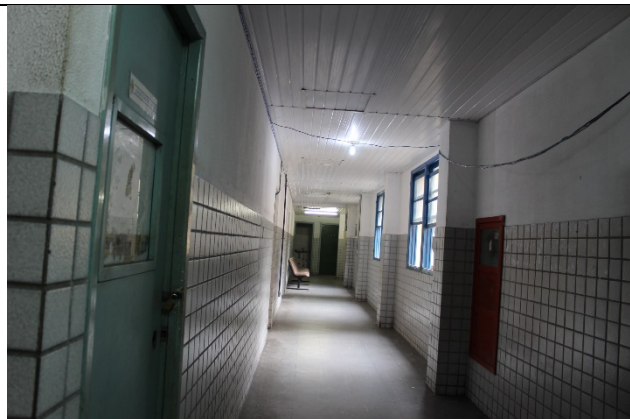
Foto 45: Vista para circulação interna em pavimento utilizado, com conservação regular

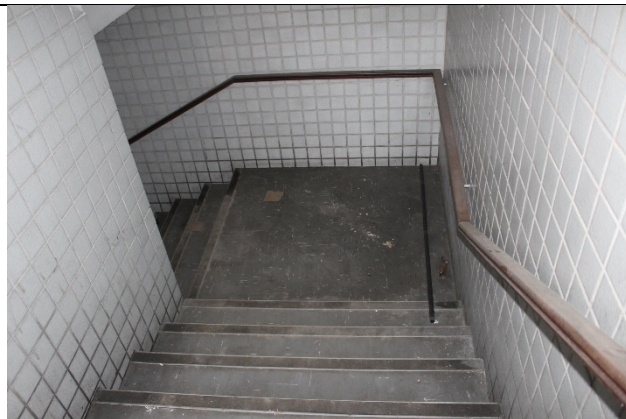
Foto 46: Escada em estado regular de conservação

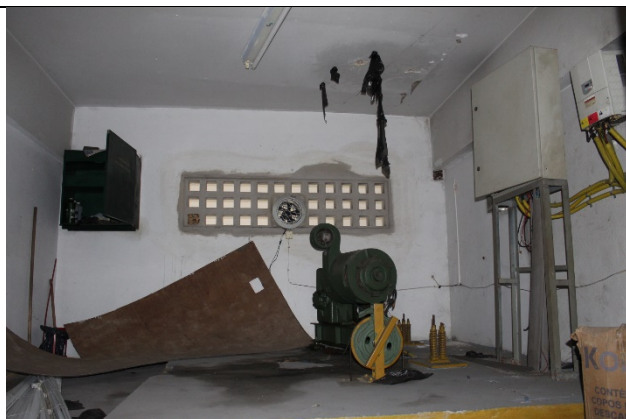
Foto 48: Vista da casa de máquinas desativada, em último pavimento

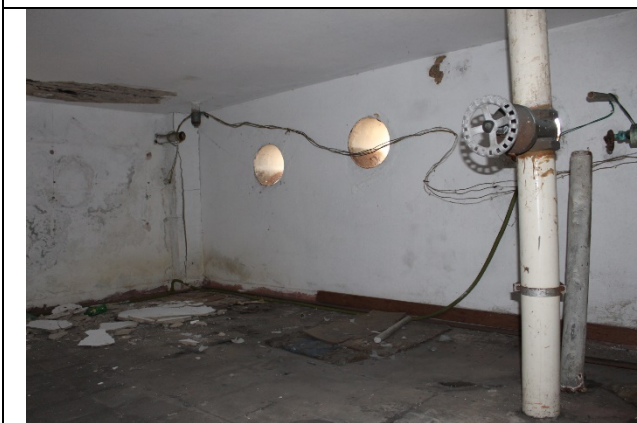
Foto 49: Vista para tubulação de reservatório superior

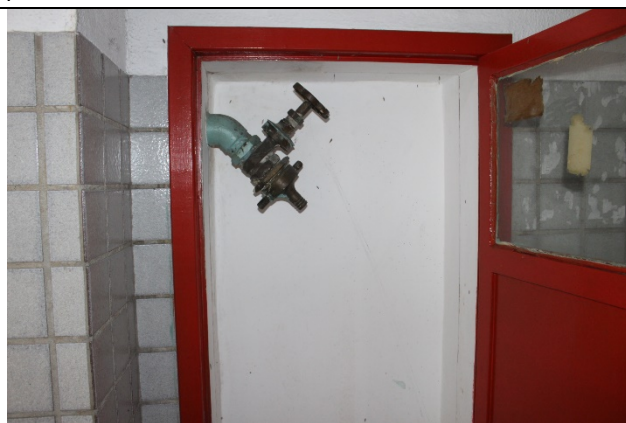
Foto 50: Sistema de combate a incêndio inoperante
