### FICHA DE PARÂMETROS URBANÍSTICOS

| <b>Sítio Histórico dos Bairros de Santo Antônio E São José</b> | <b>ZEPH</b> | 10 | <b>BAIRRO</b> | Santo Antônio |
| | <b>SETOR</b> | SPR 05 | <b>QUADRA (DSQ)</b> | 11565055 |

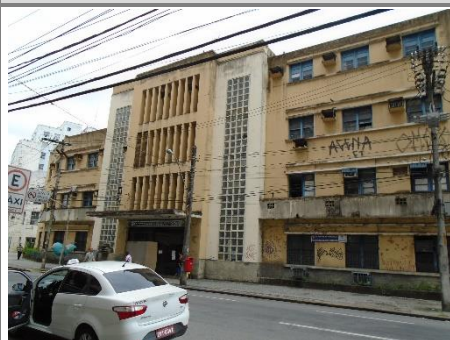
Rua Siqueira Campos, 2017. Fonte: DPPC.  
Destaca-se o acréscimo de um pavimento à direita, comprometendo a simetria volumétrica original da edificação.

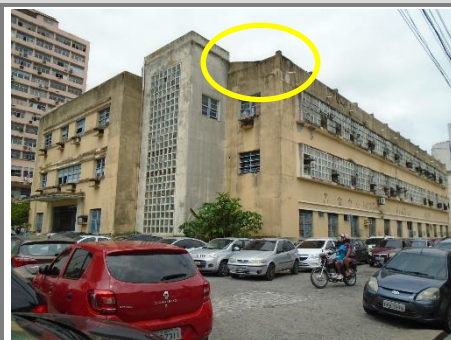
Rua Dr. José Henrique Wanderley e Rua Ulhoa Cintra, 2017. Fonte: DPPC. Percebe-se uma alteração na platibanda do imóvel devido às mudanças em sua cobertura.

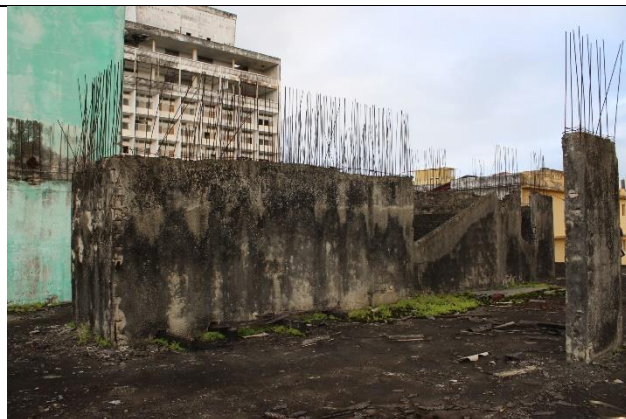
Fotos 25 e 26: Vistas do último pavimento existente, sem conclusão da edificação que sugere pavimentos superiores em projeto inacabado. A laje não indica aplicação de aditivos impermeabilizantes ou proteções mecânicas contra intempéries

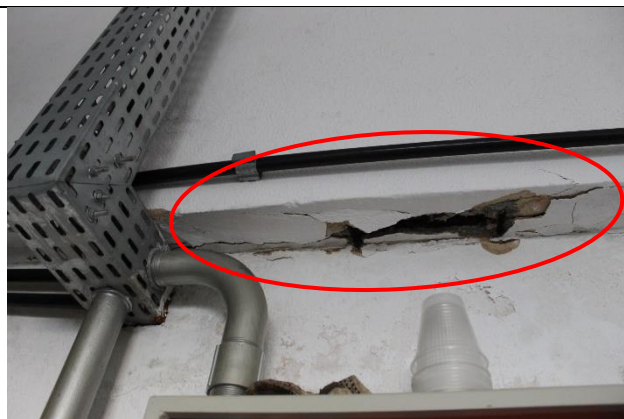
Fotos 11 e 12: Vista de instalações elétricas na casa de máquinas. É possível observar dano em viga acima do quadro elétrico, com exposição de armaduras oxidadas

- Recuperação de revestimentos de fachada atingidos por infiltrações;
- Recuperação estrutural de todos os elementos resistentes que apresentem avarias como fissuras, trincas, desprendimentos de materiais e exposição de armaduras oxidadas, de acordo com ABNT NBR 6118 e demais normas pertinentes;

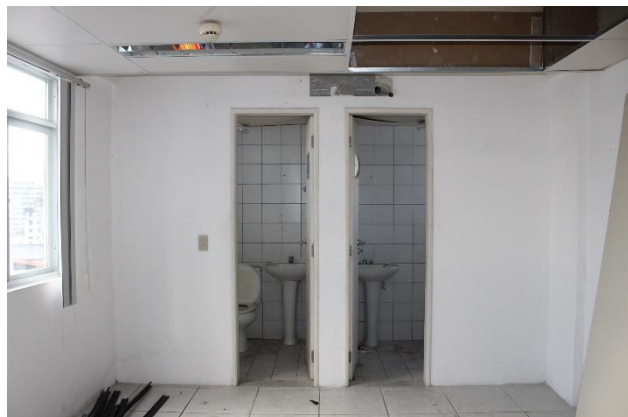
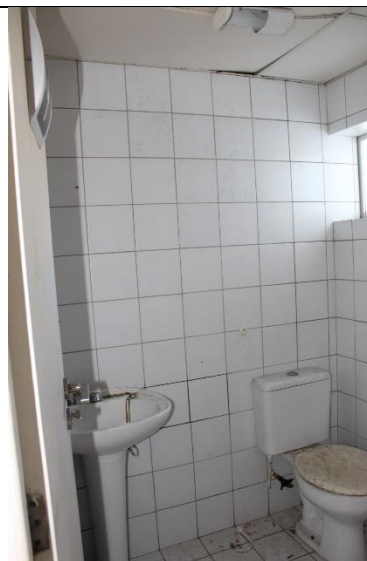
Fotos 17 e 18: Vista para instalações sanitárias, em bom estado de conservação

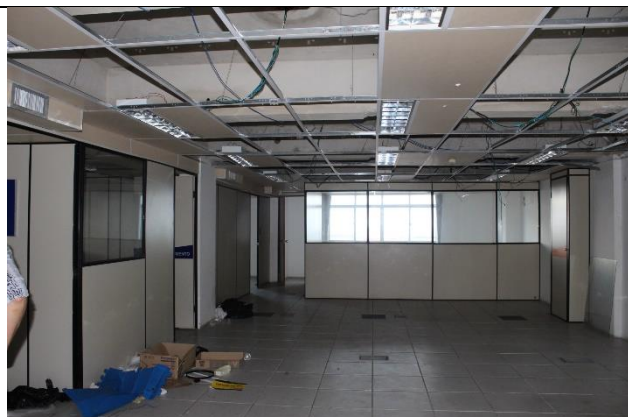
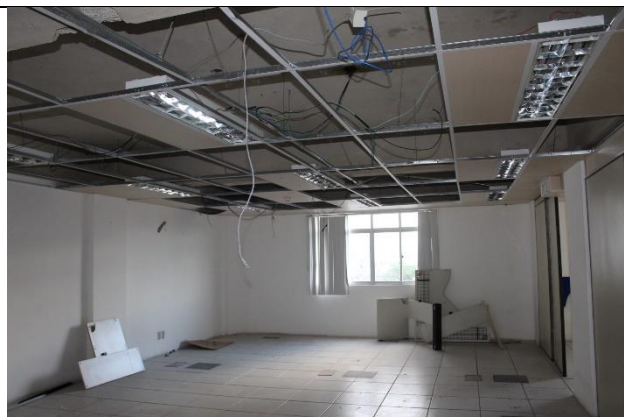
Fotos 19 e 20: Ambientes internos apresentam bom estado de alvenarias, pisos e elementos resistentes, havendo danos em forros e desativação de instalações elétricas

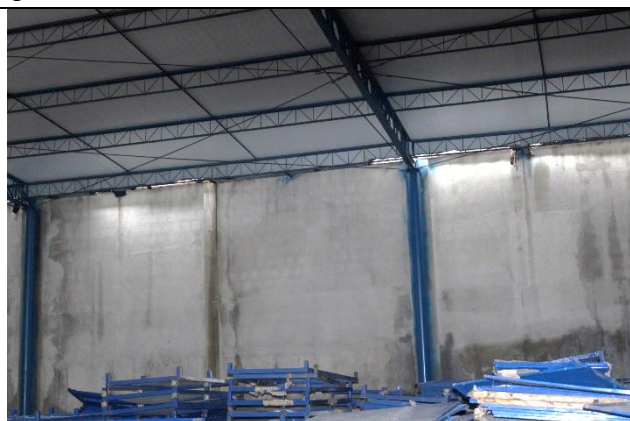
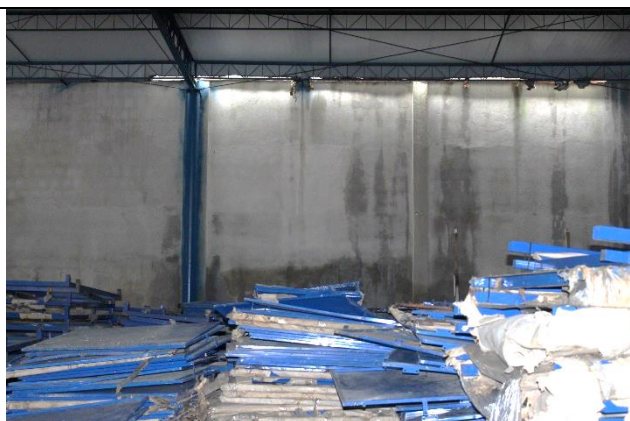
Fotos 05 e 06: Vista parcial interna: Estilo construtivo de galpão, manchas de umidade nas alvenarias; elementos de cobertura sugerem bom estado de conservação
